## Bericht Wiedervernässung des Bummermooses

Erstellt im Rahmen des Projektes Crossborder Habitat Network and  
Management – Connecting Nature AT-CZ

Wien, Februar 2021

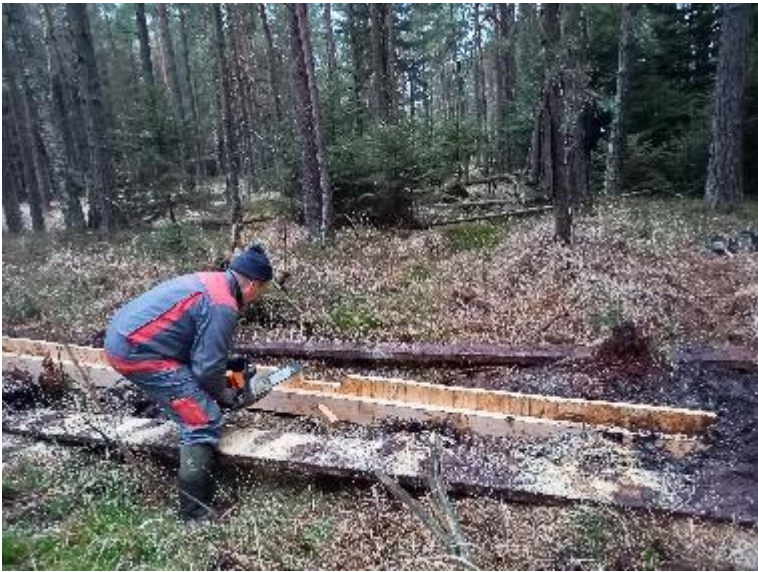
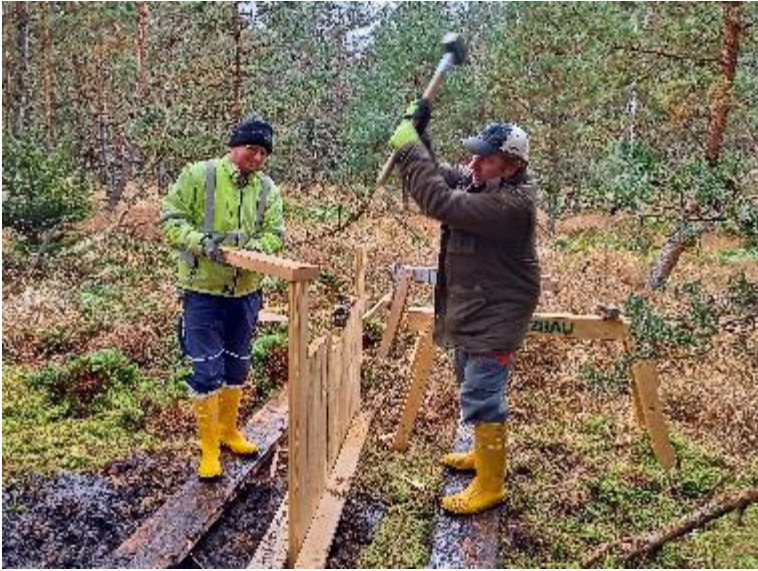
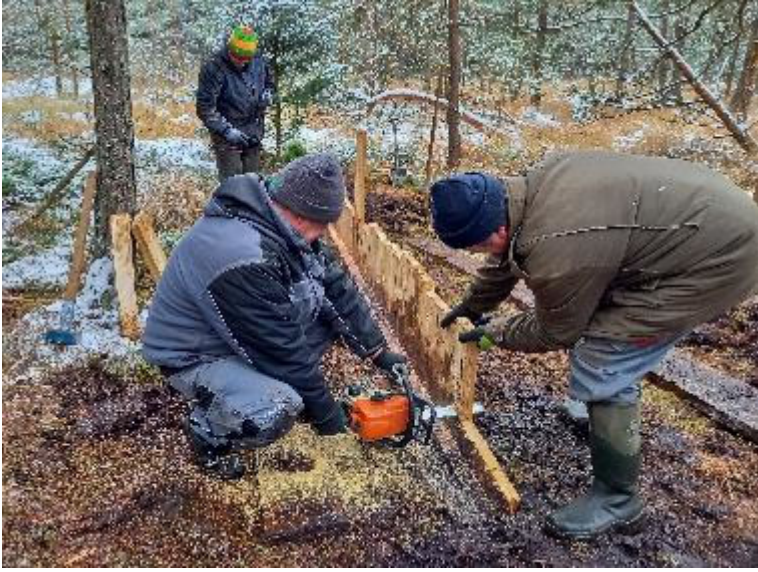
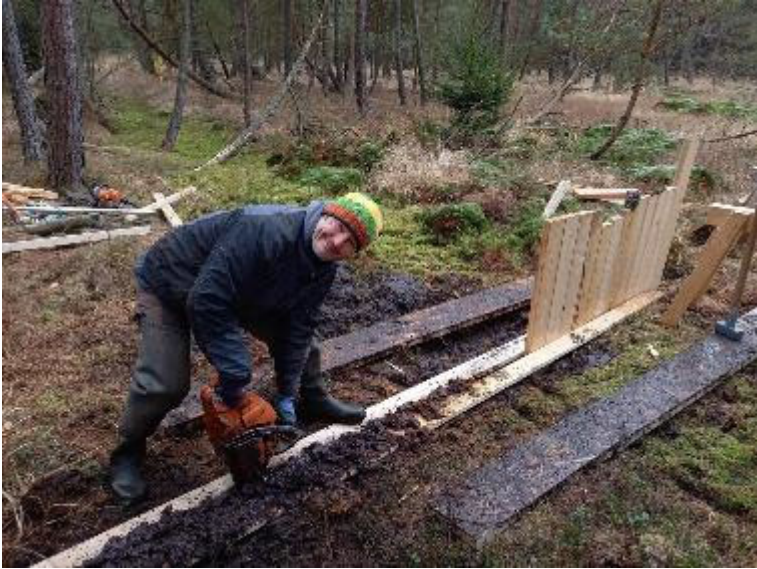
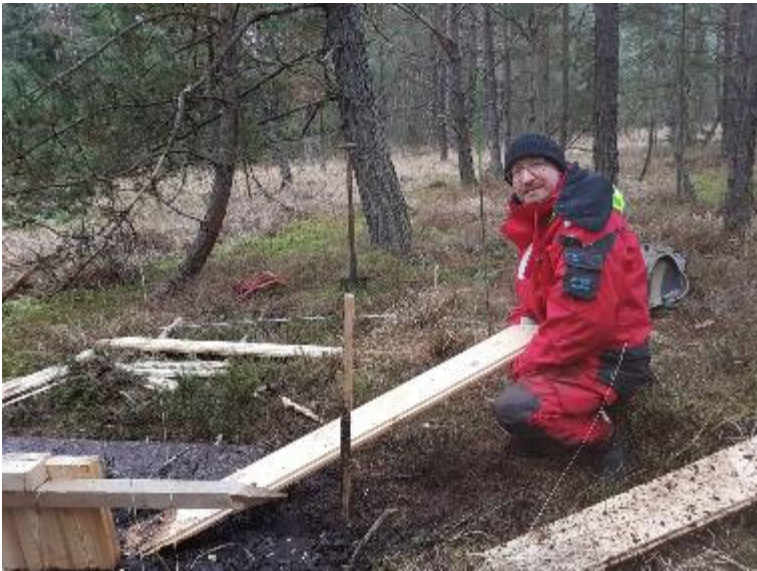
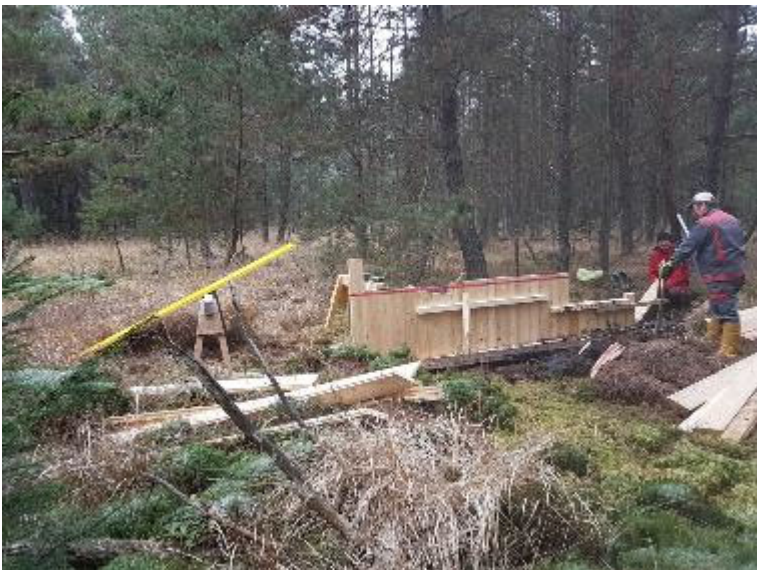
Fotodokumentation

Der Einbau der sieben Holzspundwände im Graben 2 erfolgte vom 2. bis 9. Dezember 2020 und sind damit nun abgeschlossen. Sie wurden so wie in der Projektbeschreibung beschrieben, ausgeführt. Die ökologische Bauaufsicht wurde von Mag. Joachim Brocks und Mag. Axel Schmidt wahrgenommen, die Firma Talkner war mit den Aufgaben beauftragt.

Die Auflagen des naturschutzrechtlichen Bescheids wurden eingehalten. So wurden die Arbeiten im vorgegebenen Zeitraum durchgeführt, Das Moor wurde nicht mit Forstmaschinen befahren. Die Hölzer und das Werkzeuge wurde zum Ort des Einbaus reingetragen, die Bretter wurden händisch eingeschlagen. Die Methodik findet sich genau beschrieben im Anhang.

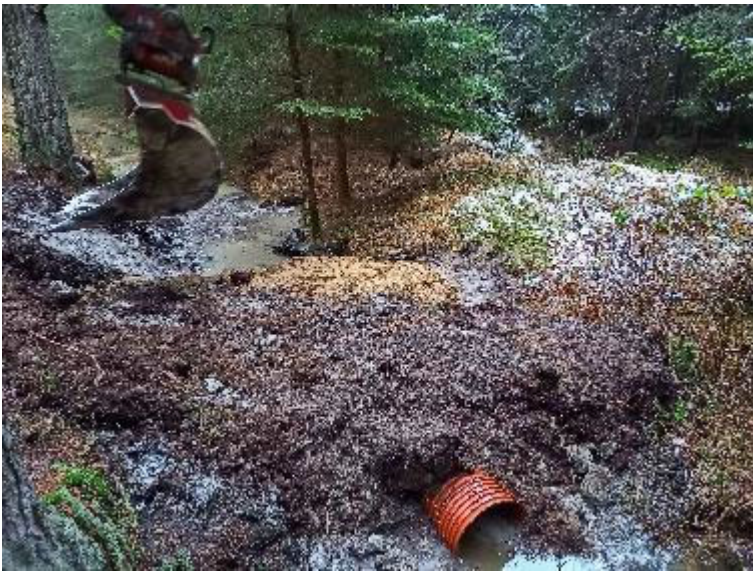
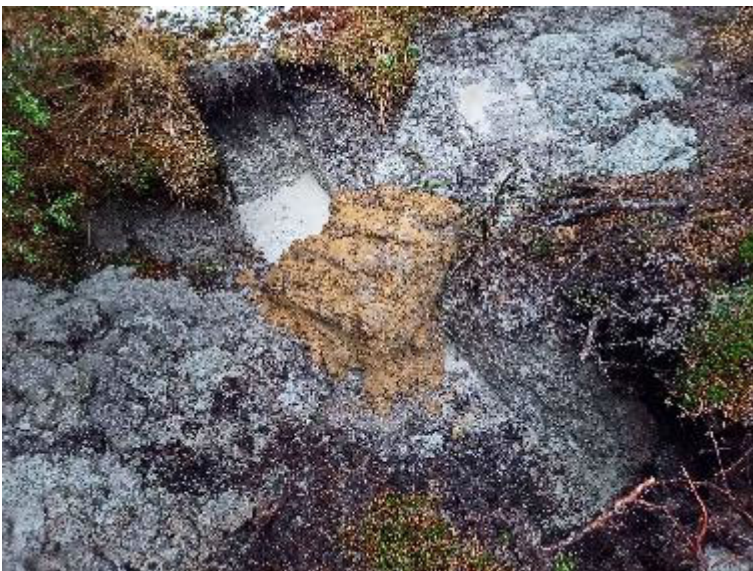
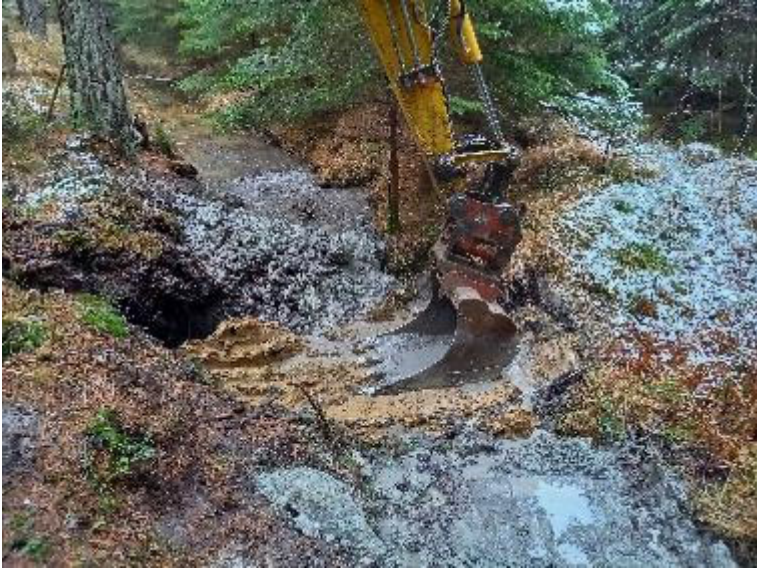
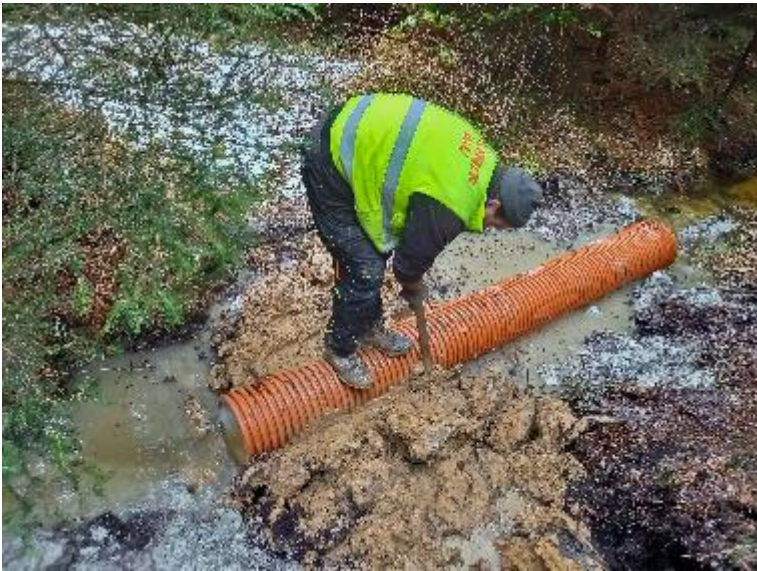
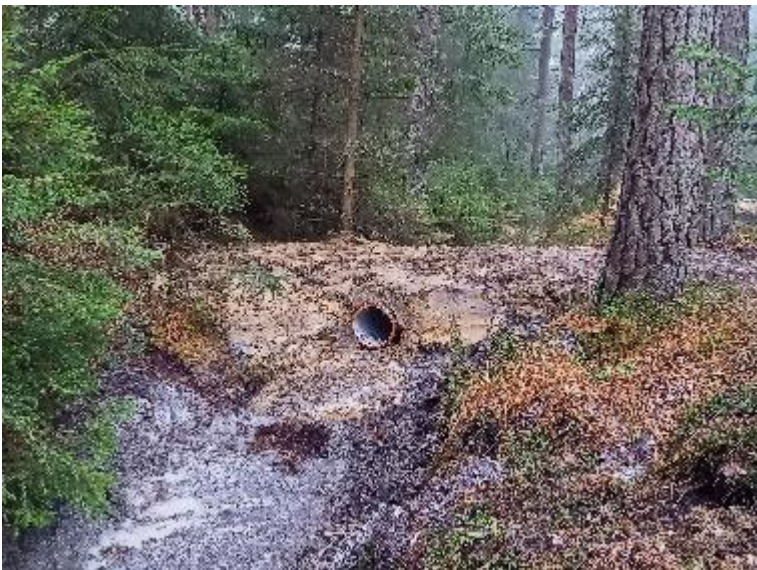
Der Einbau der beiden Lehmsperren im Graben eins erfolgte am 10. Dezember. Beauftragt wurde die Firma Talkner aus Heidenreichstein, die ökologische Bauaufsicht wurde von Mag. Joachim Brocks und Mag. Axel Schmidt wahrgenommen.

Die Umsetzung erfolgte wie in der Projektbeschreibung dargelegt. Eine detaillierte Beschreibung findet sich im Anhang. Die Zufahrt erfolgte auf der Forststraße am nördlichen Rand des Projektgebietes, nördlich vom Graben 1.

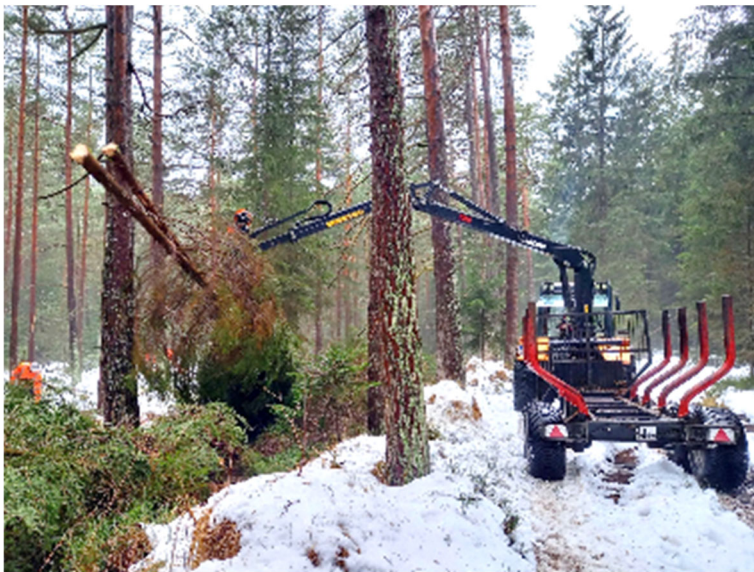
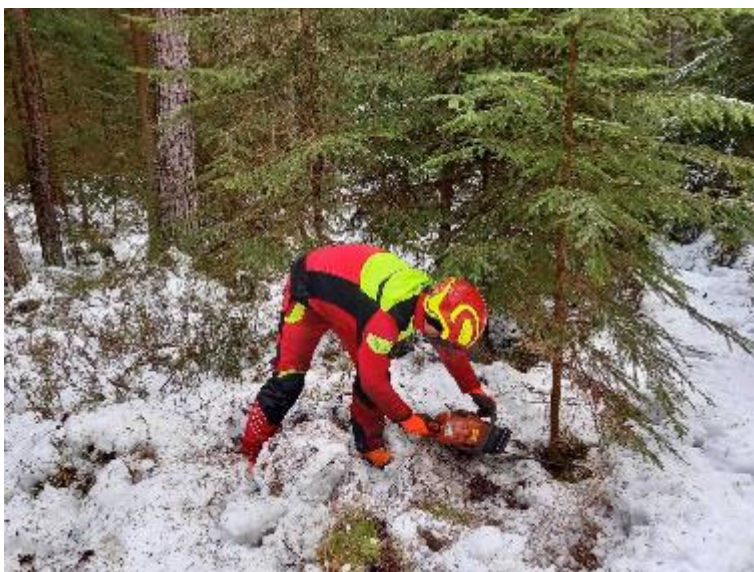
Die forstlichen Maßnahmen wurden vom 2. bis 5. Februar 2021 von der Firma Raphael Gratzel gemeinsam mit dem Verein Eibetex durchgeführt. Die ökologische Bauaufsicht oblag Mag. Joachim Brocks. Die Zufahrt erfolgte über der Forststraße im Norden des Gebietes. Die geschlägerten Fichten befinden sich aktuell am Rand der Forststraße (im Einvernehmen mit dem Grundeigentümer), sie werden sobald die Verhältnisse dies zulassen, abtransportiert.
