Umsetzungskonzept

Bummermoos

Aktueller Zustand und Maßnahmenempfehlungen

Erstellt im Rahmen des Projektes Crossborder Habitat Network
and Management – Connecting Nature AT-CZ
Wien, Februar 2020

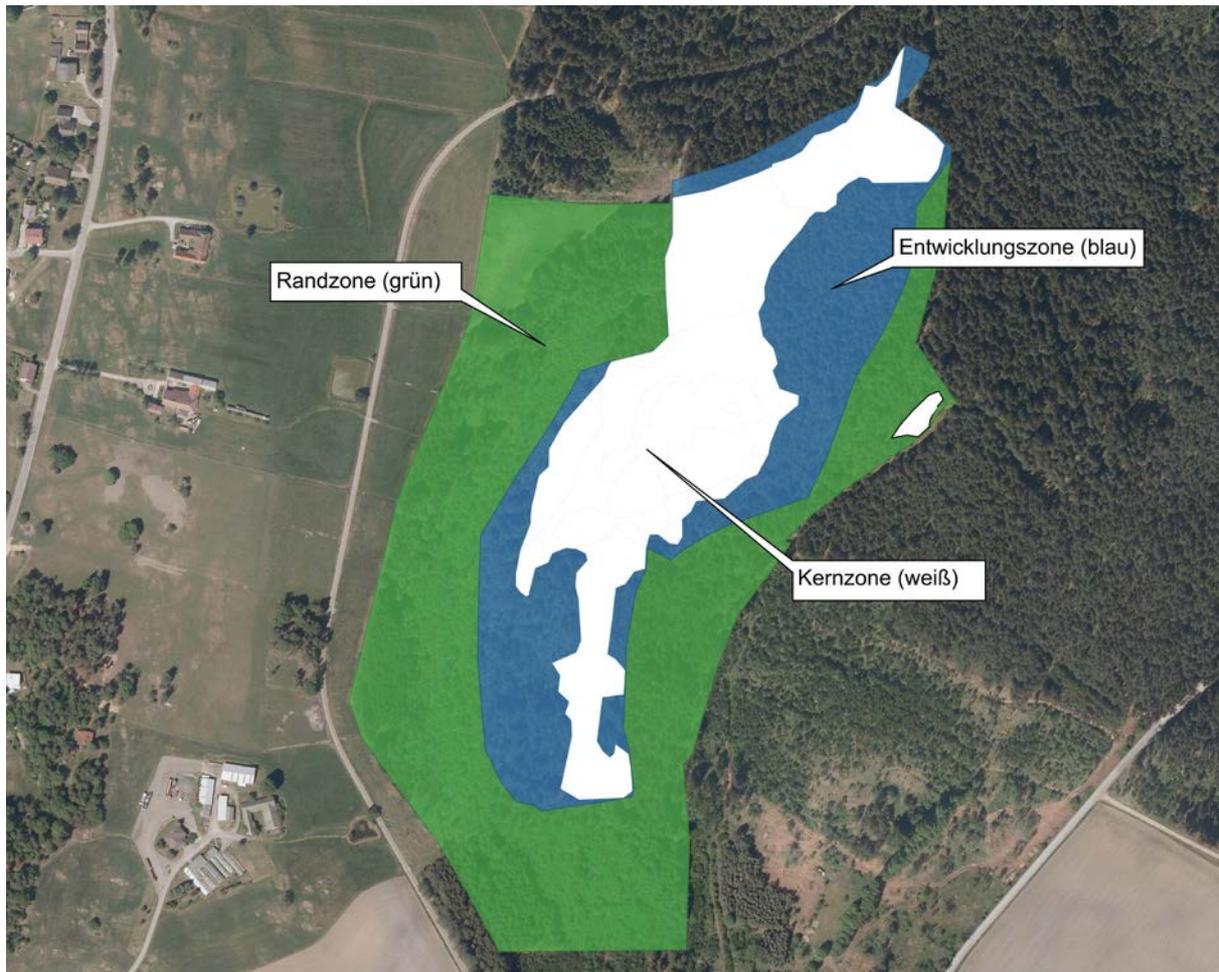
Abbildung 3: Zonierung des Projektgebiets; weiß: Kernzone; blau: Entwicklungszone, grün: Randzone;

Die Kernzone umfasst die Bereiche mit den besonders wertvollen Biotoptypen (Übergangsmoor und Moorwald) mit einer Zone mit Forst über Torf im Norden der Kernzone. Zur Kernzone gehört auch eine ehemalige Schotter-Entnahmestelle im Nordosten des Gebietes. Nach außen angrenzend befindet sich die Entwicklungszone, f. Die Randzone dient als Puffer zum land- und forstwirtschaftlich genutzten Umland. Kernzone und Entwicklungszone gemeinsam werden in weiterer Folge als „Entschädigte Zone“ bezeichnet.

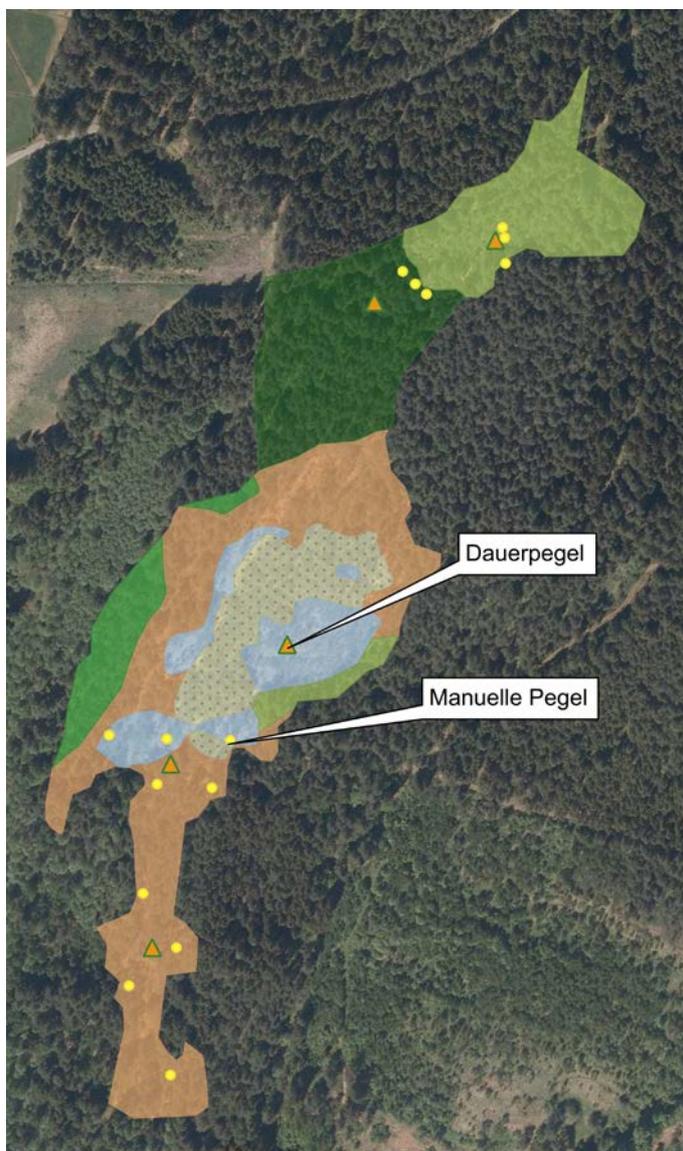
Abbildung 4: Hydrologische Messungen; Dauerpegel (orange Dreiecke), Manuelle Pegel (gelbe Punkte)
Quelle Nögis, eigene Darstellung

Auch für die aktuelle Umsetzungsplanung sind wieder Pegel zur Messung der hydrologischen Verhältnisse gesetzt worden (5 Dauerpegel und 15 Manuelle Pegel – siehe Abb. 4). Die Herstellung der manuellen Pegel erfolgte wie unter 3.2.1. ausgeführt. Die automatische Erfassung des Moor-Grundwasserstandes erfolgt seit 2018 über 5 „Datalogger für Wasserstandsverlauf“, DCX-22 AA von der Firma Keller. Die Messungen dienen zur optimalen Positionierung der geplanten Staue in den Entwässerungsgräben. Sie sollen auch nach dem Einbau der Staue weitergeführt werden, um die Auswirkung der Staue messen zu können.

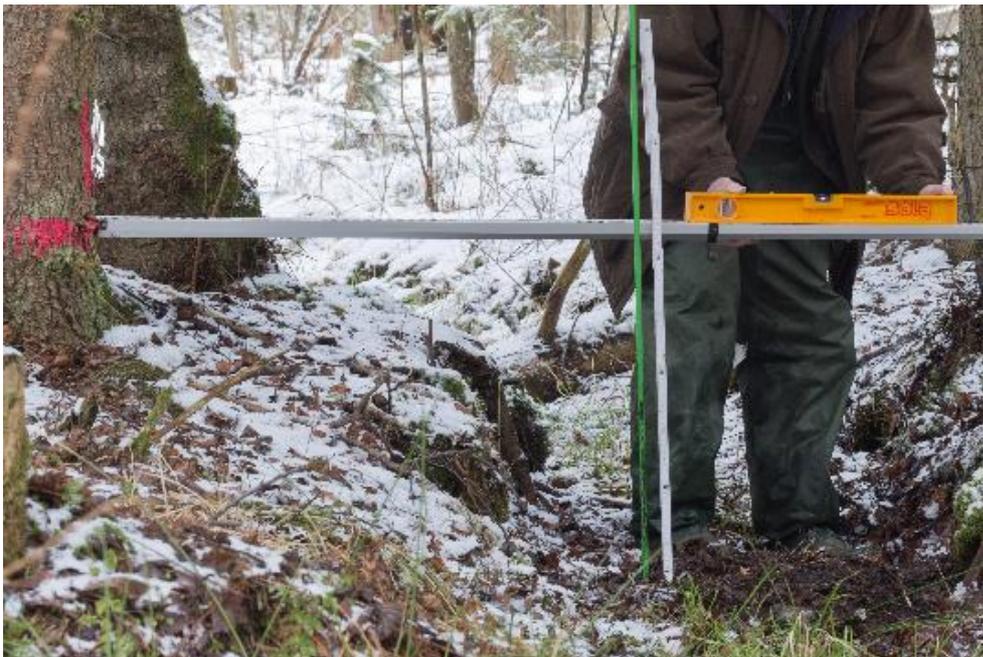
Abbildung 5: Festlegung der erlaubten Pflgetiefe am Grabenpflegemesspunkt G09_GPT3 in der Randzone

Die Tiefe in cm gibt die maximal erlaubte Tiefe des Grabens (der Grabensohle) im Bereich des Messpunktes für eine bzw. nach einer Grabenpflege an.

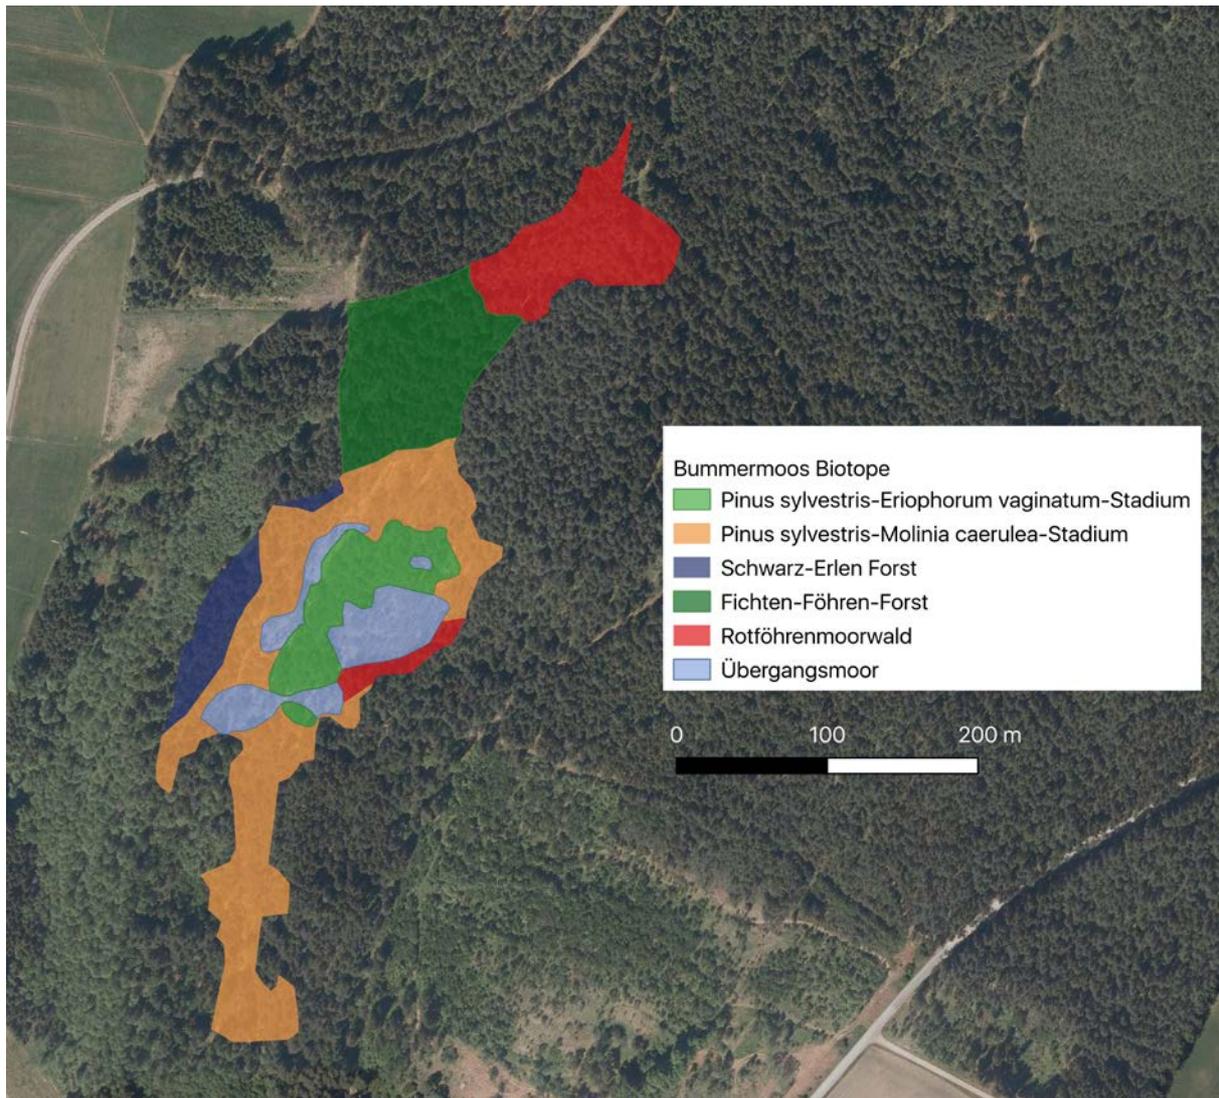
Abbildung 6: Biotoptypen – Erhebung im Zuge des ConNat-Projektes, 2018-2019

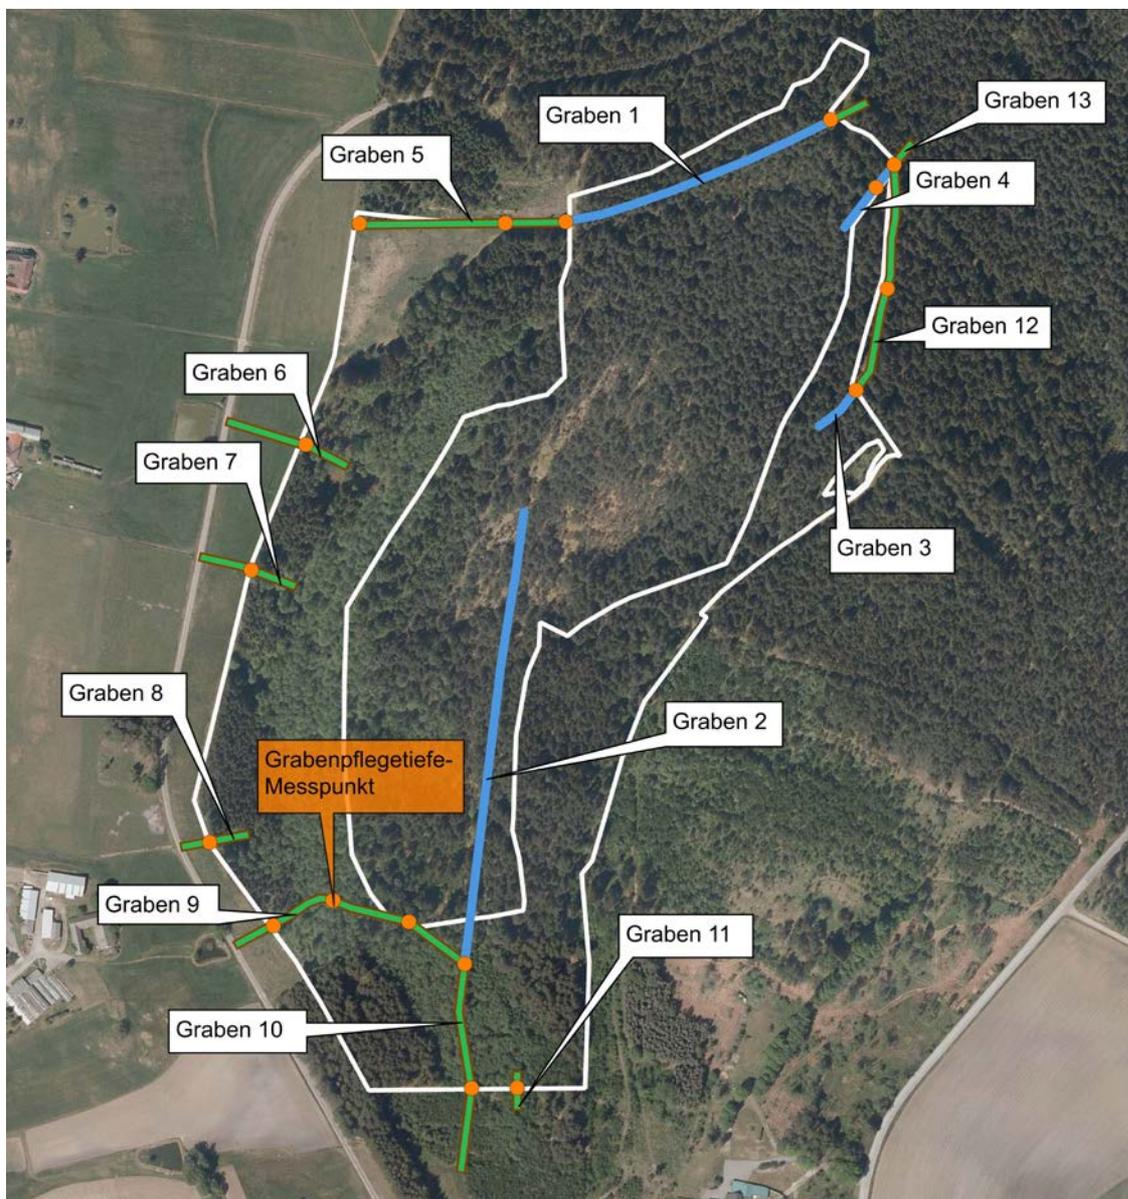
Abbildung 7: Entwässerungsgräben des Bummermooses; blaue Linien: keine Pflege; grüne Linien: Pflege möglich; orange Punkte: Grabenpfeletiefe-Messpunkte

Die Gräben der Kernzone (1 bis 4, blau) werden in Zukunft nicht mehr gepflegt; in den Gräben 1 und 2 sind Maßnahmen zur Wiedervernässung geplant (siehe Kap. 5.1.).

Für die 9 Gräben der Randzone (5 bis 13, grün) wurden im Winter 2020 Pflege-tiefen festgelegt. Diese wurden in Form von Grabenpflegetiefe-Messpunkten (orange Punkte, GPT) verortet, markiert, gemessen und foto-grafisch dokumentiert (siehe Kap. 3.3.2.).

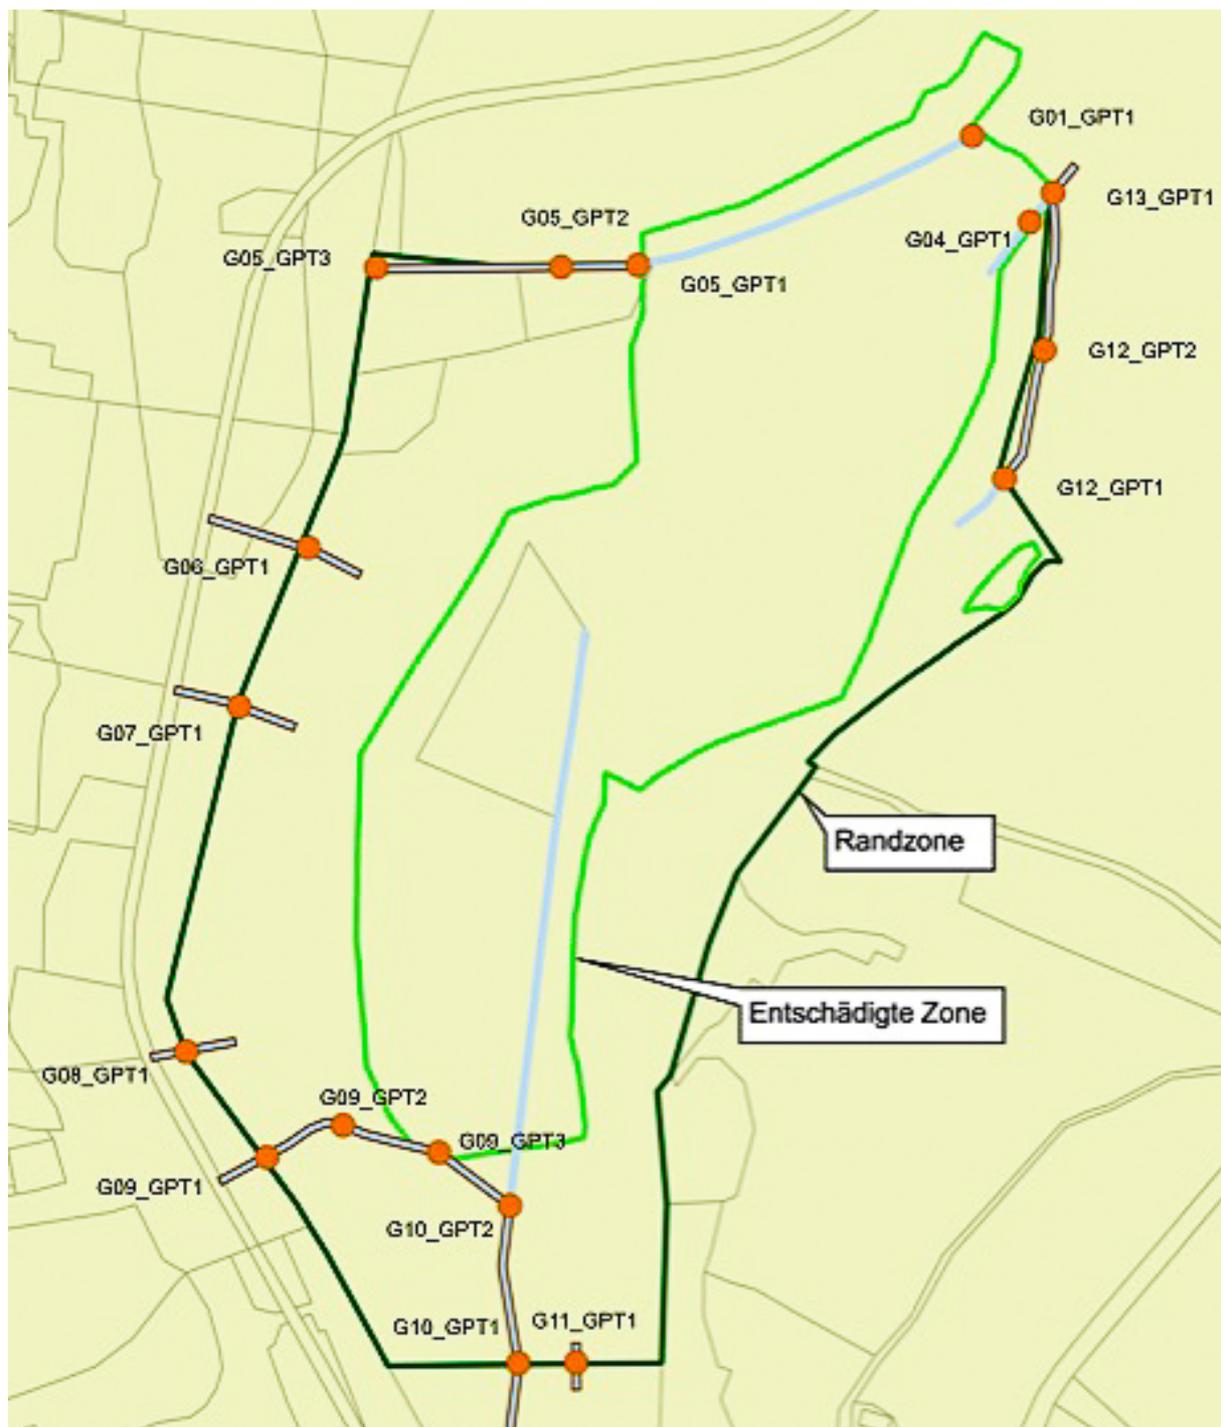
Abbildung 8: Grabenpflege-Messpunkte in den Gräben der Randzone des Bummermooses (orange Punkte); hellgrüne Linie: Entschädigte Zone; dunkelgrüne Linie: Randzone

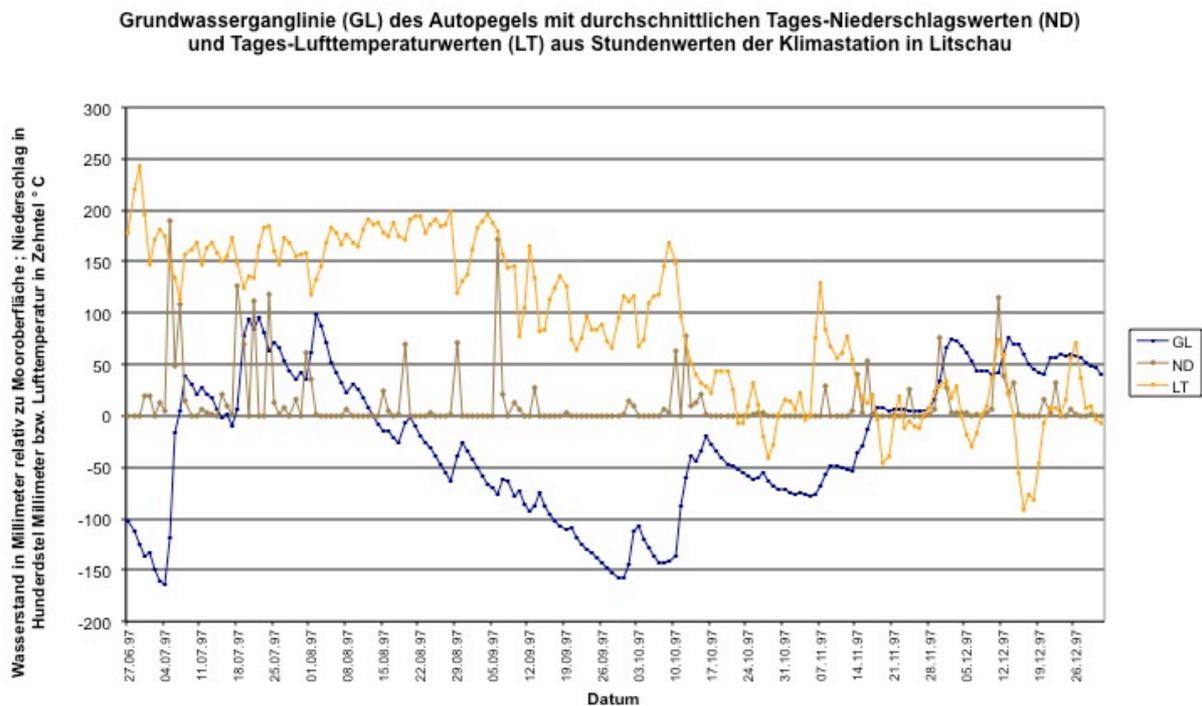
Abbildung 9: Grundwasserganglinie des Autopegels des Jahres 1997 mit durchschnittlichen Tages-Niederschlagswerten und Tages-Lufttemperaturwerten aus Stundenwerten der Klimastation in Litschau

Bereits für den 1998 erstellten „Managementplan Bummermoos“ wurden umfassende hydrologische Messungen durchgeführt (siehe Kap. 3.2.1.). Dabei zeigte sich, dass in den zentralen Übergangsmoorbereichen die tiefsten Wasserstände meist deutlich über Minus 30 cm unter Flur und die Schwankungen unter 30 cm liegen.

Im Gegensatz dazu liegen die tiefsten Wasserstände in den Moorwald-Bereichen deutlich unter Minus 30 cm unter Flur und die Schwankungen liegen bei bis zu 48 cm.

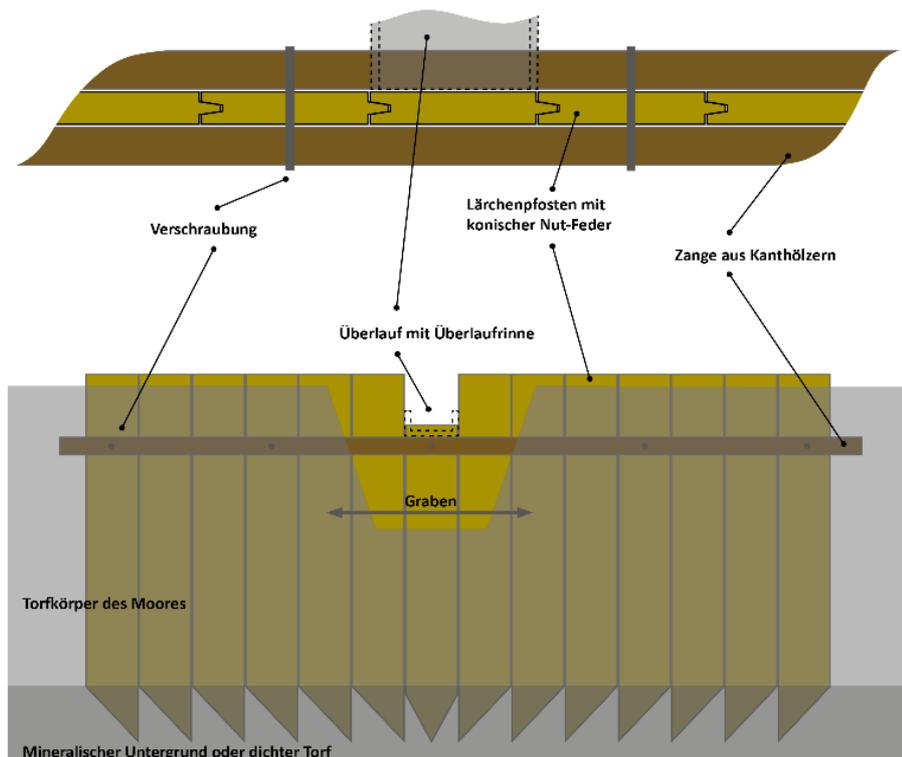
Abbildung 10: Konstruktion Spundwand aus Lärchenholz im Nut-Feder Prinzip; A. Schmidt nach STEINER G. M. et al, 2005

Aufgrund der relativ geringen Torfmächtigkeiten zwischen 50 und 130 cm ist geplant, die Holzlatten händisch einzuschlagen (siehe Kap. 2.4.). Dadurch kann die Oberfläche des Moores weitgehend geschont werden.

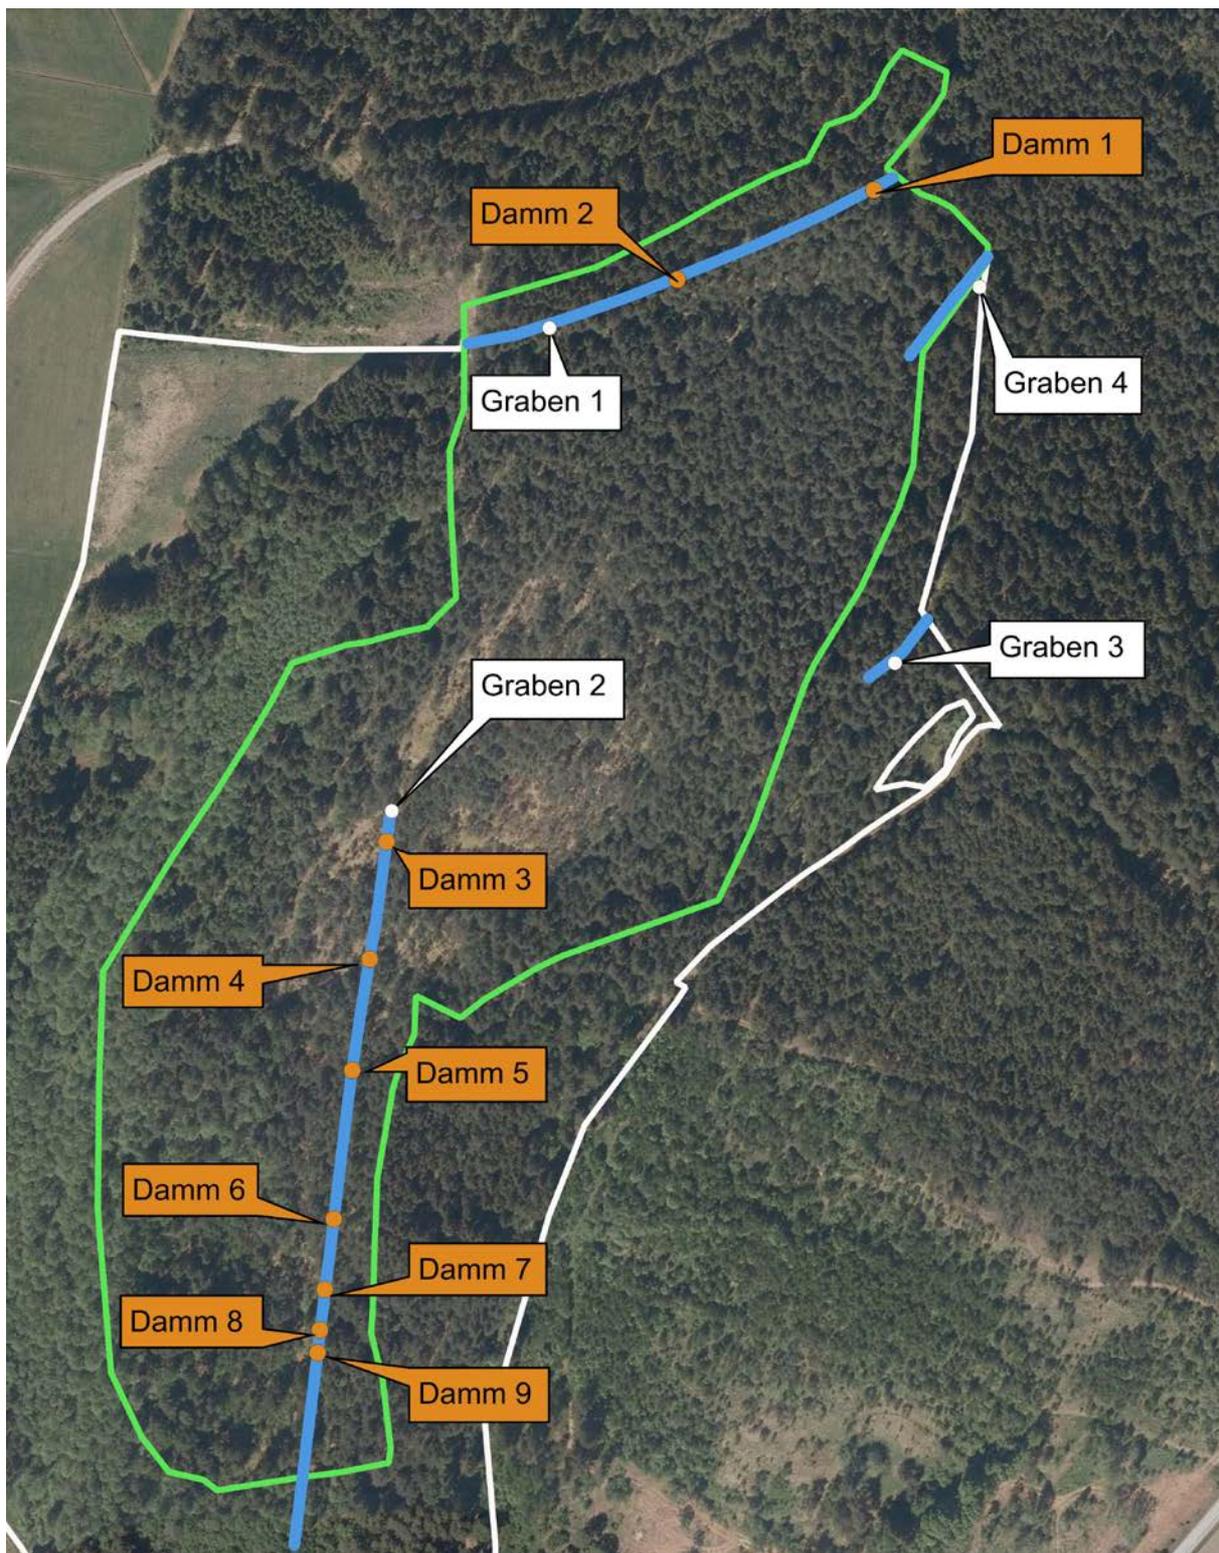
Abbildung 11: Lage der Dämme (G1 und G2: Gräben, D1 bis D9: Dämme); inneres Polygon (grün): Entschädigte Zone, äußeres Polygon (weiß): Randzone

Es ist geplant, insgesamt neun Staue in zwei Entwässerungsgräben zu setzen.

Im Richtung Süden verlaufenden Graben 2 soll eine Spundwandkaskade von 7 Dämmen errichtet werden (Damm 3 bis 9; siehe Abb. 11). So soll der Wasserstand des Moores in den zentralen Übergangsmoorebereichen auf 0 bis

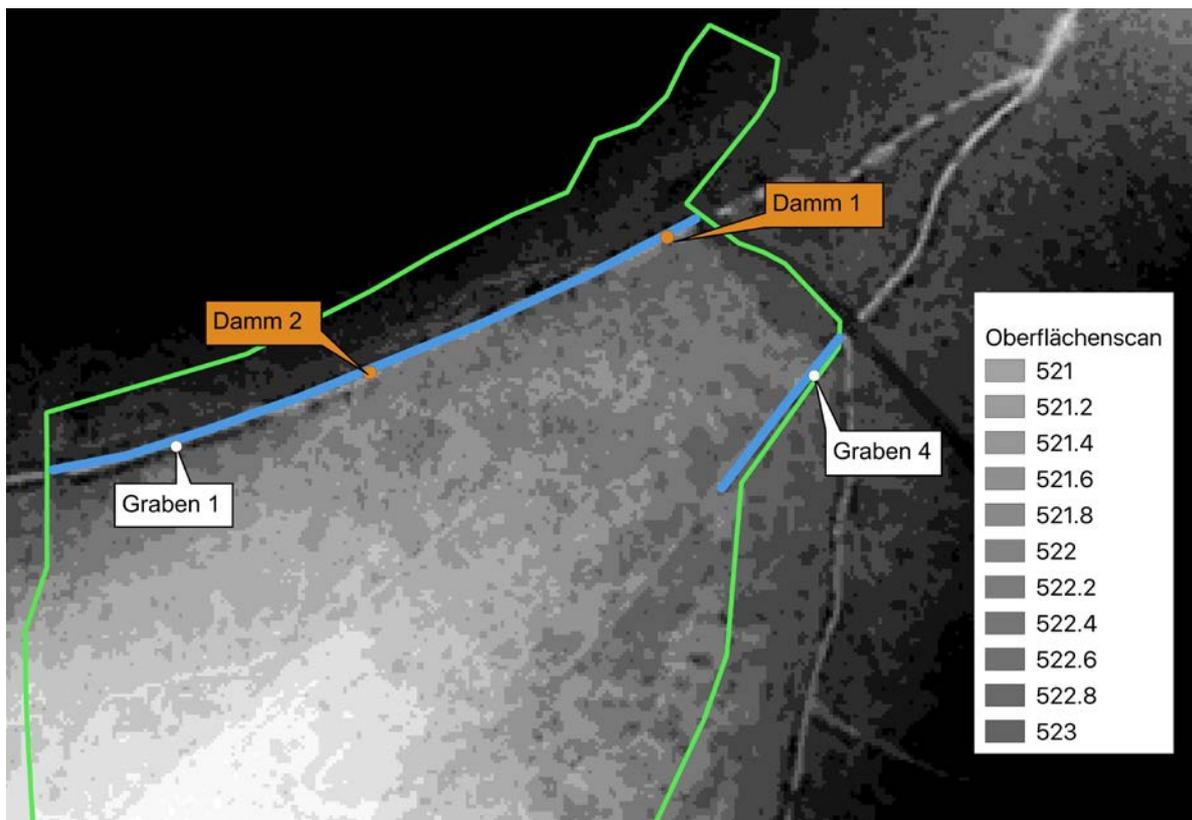
Abbildung 12: Oberflächen-Laserscan Graben 1, Höhen-Zonierung in Graustufen in 20 cm Schritten; grüne Linie: Entschädigte Zone

Die Dämme im Graben 1 (siehe Abb. 12) werden entweder auf die gleiche Art verschlossen wie jene im Graben 2 oder in Form eines Torfdammes mit Überlauf. Da der Graben 1 bis in den Mineralboden reicht, ist das Einbringen von Holzlatten möglicherweise schwierig bzw. nicht ausreichend stabil. Als Alternative zu den Spundwänden könnten mithilfe des Torfes der Grabenwände Torfdämme in den Gräben errichtet werden. Dazu wird der Torf gegebenenfalls noch mit tonigem Material aufgearbeitet und wenn nötig mit einem Kern aus angespitzten Rundhölzern armiert. Soweit geeignet, soll dafür auch das alte Aushubmaterial der Gräben verwendet werden. Durch einen eingebauten Überlauf (Kunststoffrohr) kann die Wasserhöhe ebenfalls genau angepasst werden um Überstauungen zu verhindern.

Die Daten aus dem Oberflächen-Laserscan und die Nivellierung von Moorwald Oberfläche und Grabensohle vor Ort sind die Grundlage für die Positionierung von Damm 1 und 2 im Graben 1. So soll der Moor-Wasserstand auf maximal ca. 20 cm unter Flur gebracht werden. Das zufließende Wasser soll auf diese Weise nicht sofort Richtung Osten abgeführt sondern verstärkt dem Moorlebensraum zugeführt werden

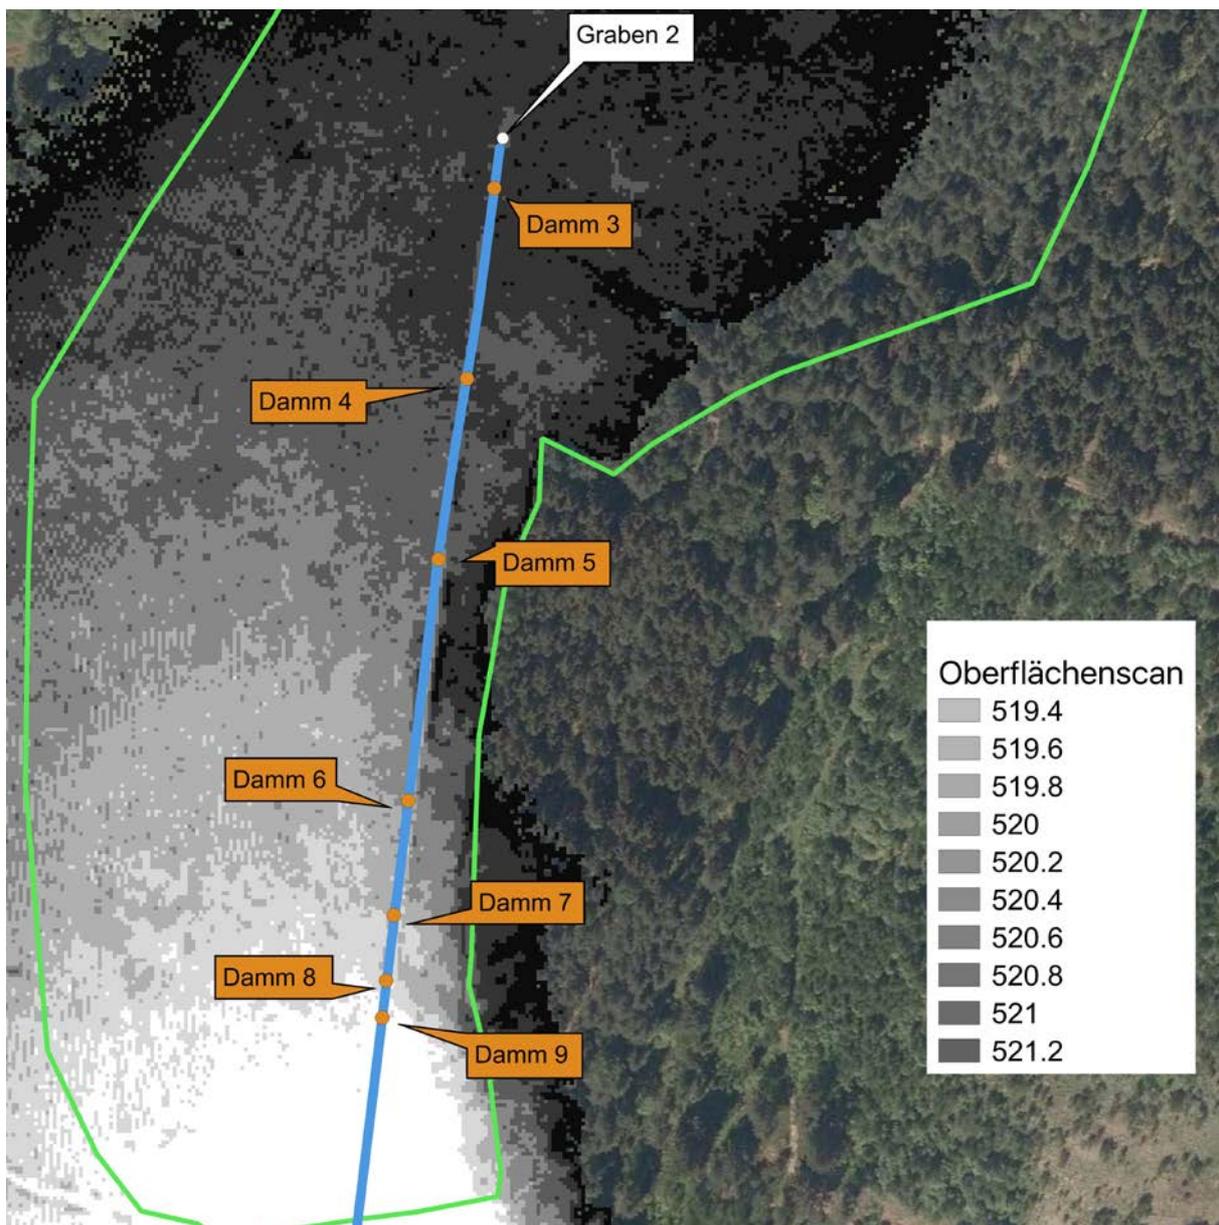
Abbildung 13: Oberflächen-Laserscan Graben 2, Höhen-Zonierung in Graustufen in 20 cm Schritten, grüne Linie: Entschädigte Zone

Die Lage der Dämme 3 bis 9 wurde ebenfalls mit Hilfe des Oberflächen-Laserscans ermittelt und vor Ort angepasst (siehe Kap. 3.4.). Durch diese Maßnahme soll das Niederschlagswasser länger in den Übergangsmooren gehalten und der Abfluss Richtung Süden verzögert werden. Die Spundwand-Kaskade soll auch eine Stabilisierung des Moor-Wasserspiegels auf 0 bis 20 cm unter der Moor-Oberfläche bewirken.

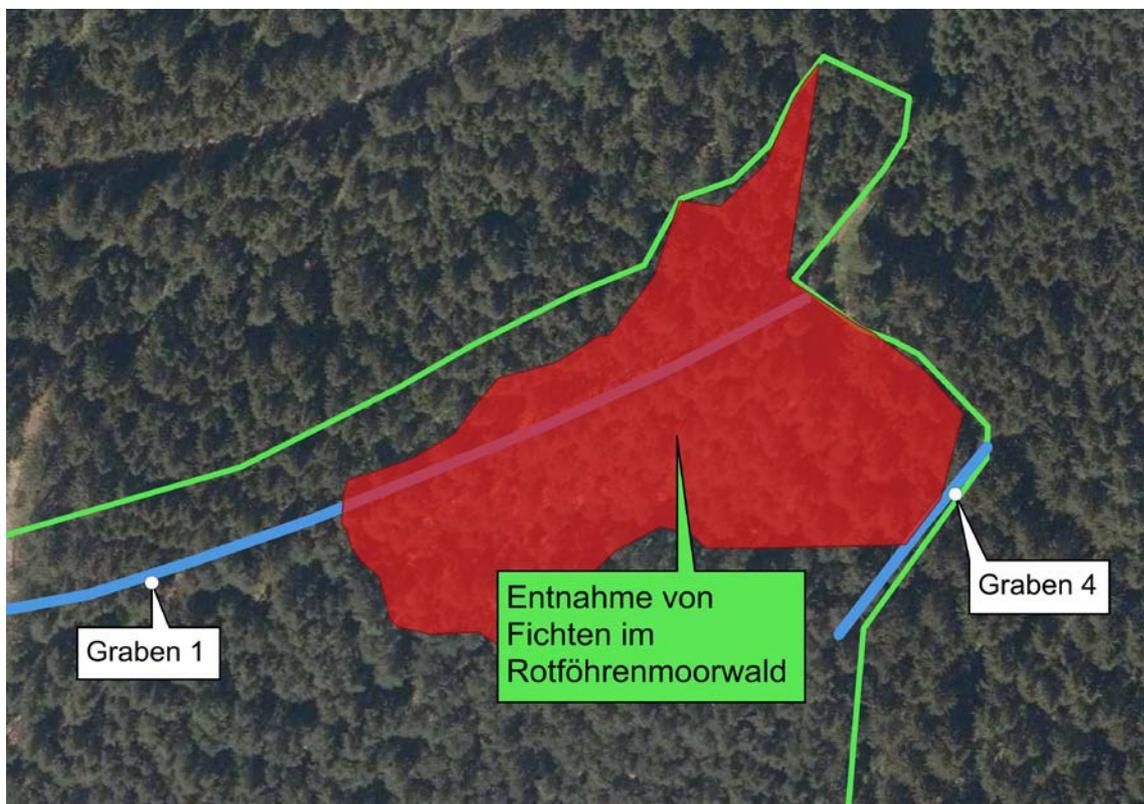
Abbildung 14: Bereich für die Entnahme von Fichten; grüne Linie: Entschädigte Zone

Der ca. 0,9 ha umfassende Rotföhrenmoorwald-Bereich (siehe Abb. 4 und 14) zeichnet sich durch das Vorkommen von Hochmoor-Arten wie z. B. der Moosbeere (*Vaccinium ocycoccos*) oder des Sumpfporsts (*Rhododendron tomentosum*) und das häufige Auftreten von Torfmoosen aus. Es ist anzunehmen, dass im Zuge der Stau-Maßnahmen in Graben 1 (siehe Kap. 5.1.) die Wasserstände stabiler an der Moor-Oberfläche bleiben und sich die Schwankungen verringern. Daher ist eine begleitende Entnahme von Fichten in den wertvollsten Moor-Bereichen sinnvoll. Dadurch kann die Beschattung vermindert und die Regeneration der Flächen unterstützt, bzw. das drohende Verschwinden der Hochmoor-Arten verhindert werden. Einzelne Gehölze sollen jedoch verbleiben, um ein dichtes Aufkommen von Jungwuchs zu hemmen.
