# Hydrologisches Monitoring in vier Waldviertler Mooren

Bummermoos, Gemeindeau,  
Gebhartser Moorwald und Haslauermoor

Wien, im März 2025

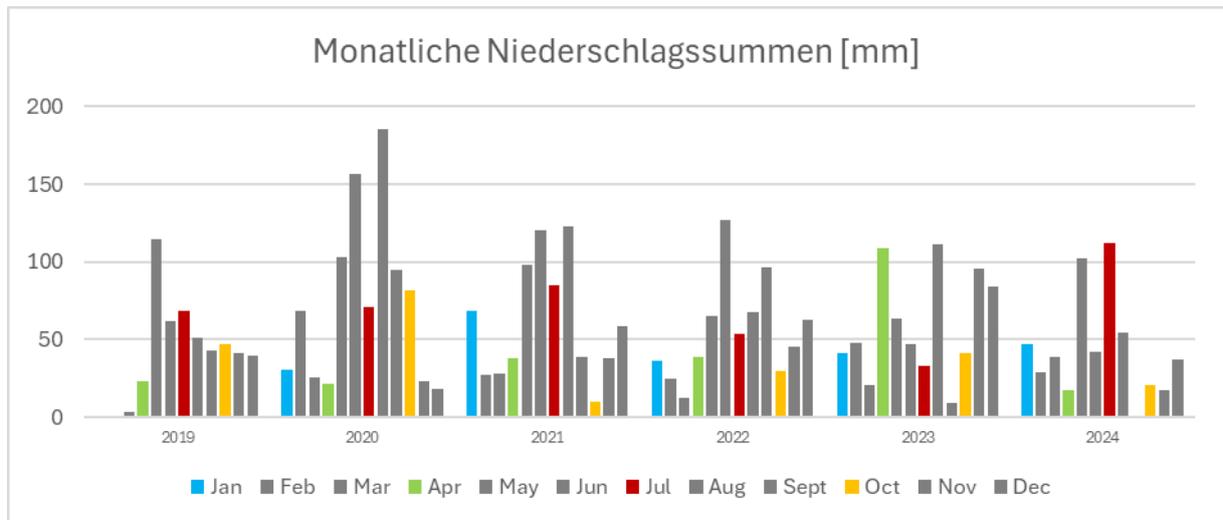
Abb. 2. Monatliche Niederschlagssummen gemessen bei Altmanns (ehyd.gv.at).

Die Abbildungen 2 und 3 zeigen den Temperatur- und Niederschlagsverlauf von März 2019 bis April 2024 bzw. Jänner 2024 und dienen der Interpretation der Messdaten.

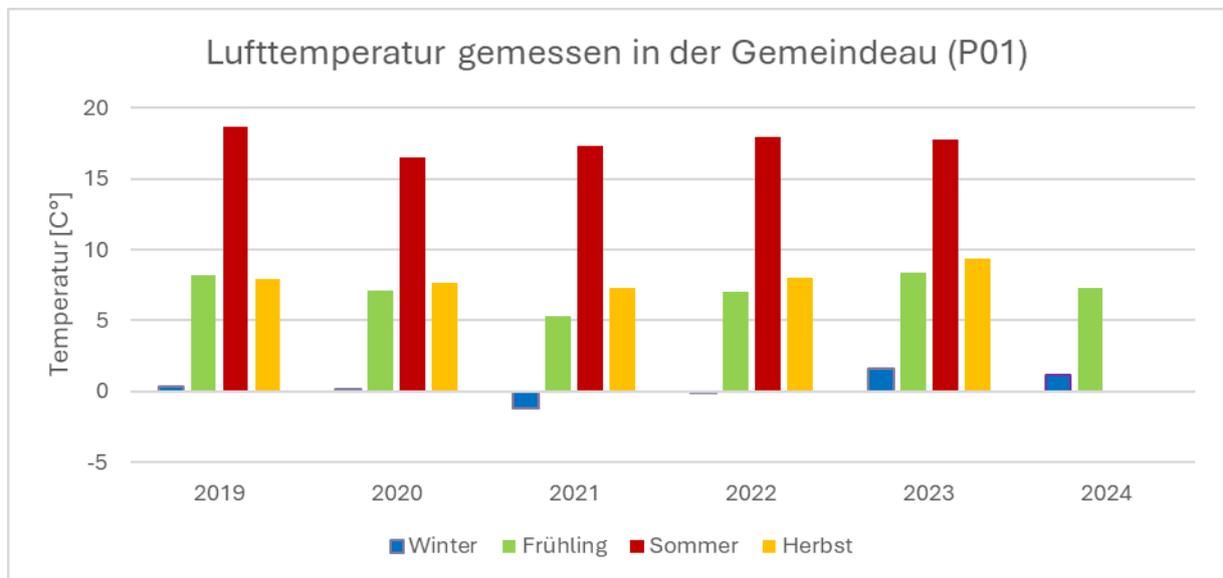
Abb. 3.3 Monatsmittel der Lufttemperatur gemessen von P01 in der Gemeindeau (Naturpark Heidenreichstein) (Winter: Dezember, Jenner und Februar; Frühling: März, April und Mai; Sommer: Juni, Juli und August; Herbst: September, Oktober und November)

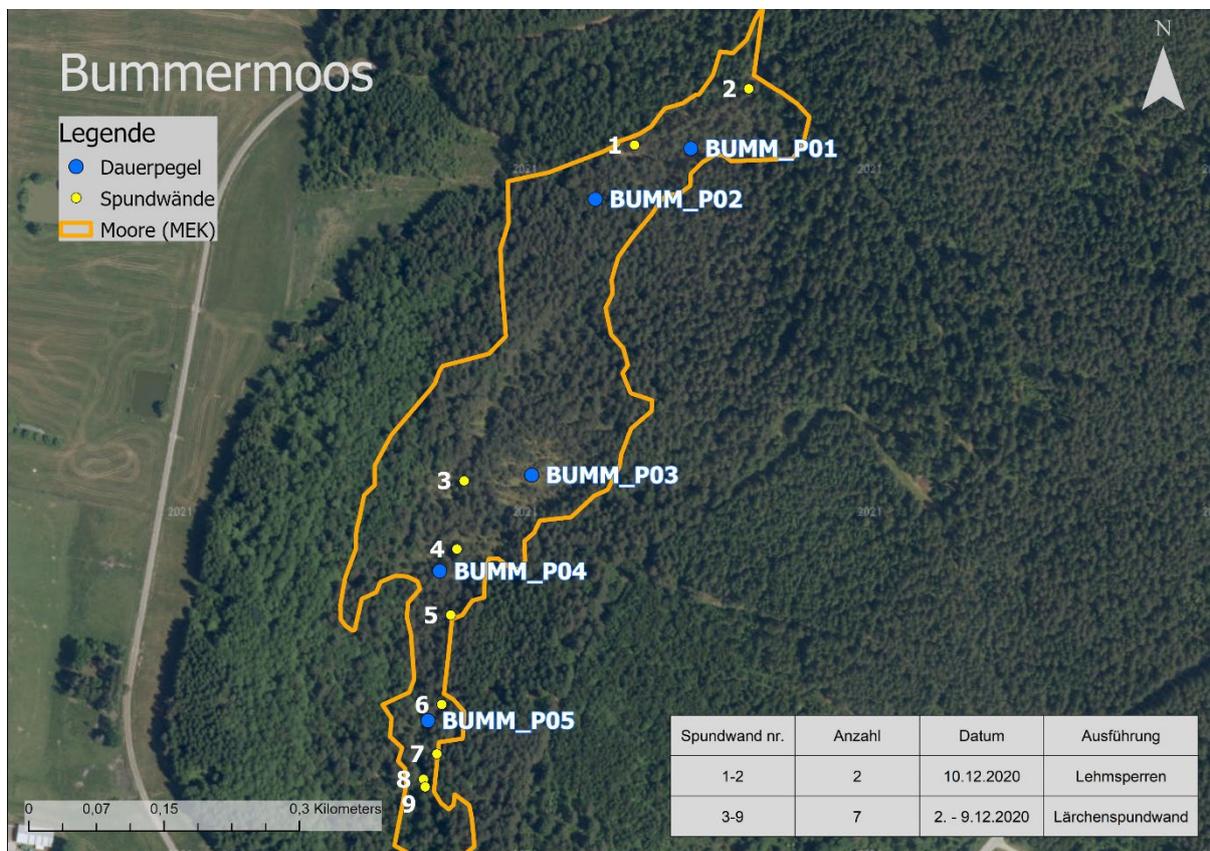
Abb. 4. Dauerpegel (blau) und Sperren (gelb) im Bummermoos. Eigene Darstellung mit Basemap.at (S. Gross, 11.03.2025)

Das Projektgebiet „Bummermoos“ bei Brand liegt in der Moorregion Litschauer Hochland im nordwestlichen Waldviertel. Das Gebiet hat eine Gesamtgröße von ca. 20,3 ha und beherbergt mehrere Lebensraumtypen und Arten von gemeinschaftlichem europäischem Interesse wie z. B. Rotföhrenmoorwald (prioritär), Übergangsmoor, Grüne Flussjungfer, Große Moosjungfer, Sperlingskauz, Schwarzspecht, Laubfrosch, Moorfrosch, Springfrosch, Kleiner Teichfrosch, Teichfrosch und Zauneidechse (Brocks, 2020). Im Dezember 2020 wurden zur Verbesserung der hydrologischen Situation insgesamt sieben Holzspundwände (Abb.4 Nr. 3-9) und zwei Lehmsperren (Abb.4 Nr. 1-2) eingebaut.

Die fünf Pegel im Bummermoos wurden am 18.03.2019 gesetzt und befinden sich nach wie vor dort, um eine Evaluierung der Renaturierungsmaßnahmen auch langfristig zu gewährleisten. Neun Sperren wurden in einem Projekt Anfang Dezember 2020 gesetzt. Die Biotoptypen unterscheiden sich stark zwischen den Pegeln. Während P01, P04 und P05 im Rotföhrenmoorwald liegen, liegt P02 als Referenzpegel im Biotoptyp „Nadelbaummischforst aus Einheimischen Baumarten“ Abb. 5 zeigt die Entfernungen zwischen den Pegeln und den Gräben/Spundwänden sowie den Höhenunterschied zwischen dem jeweils nächstgelegenen Graben und Pegel.

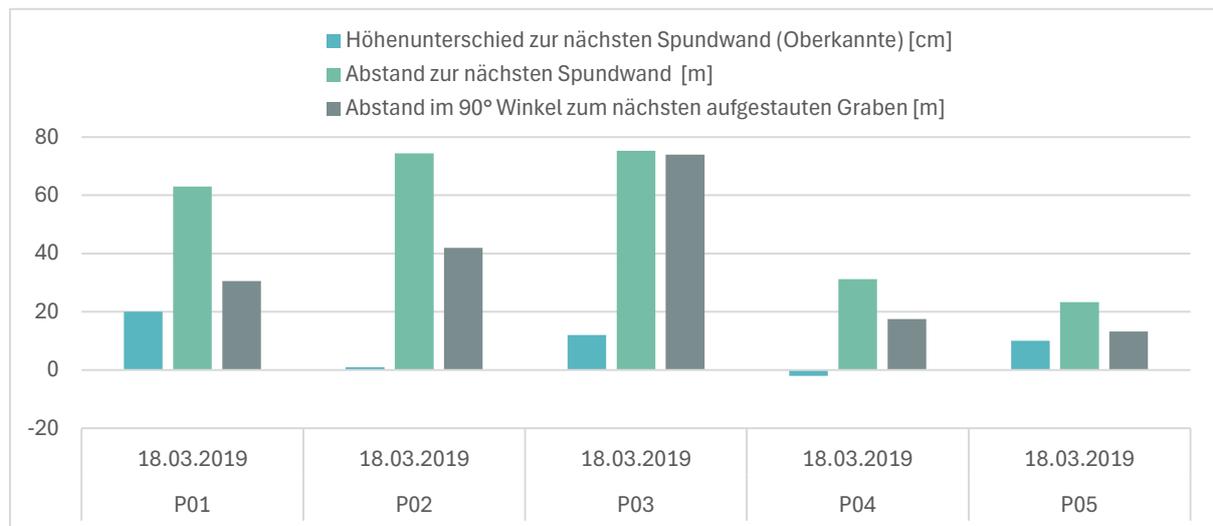
Abb. 5. Verortung der Pegel im Bummermoos nach Höhe und Distanz zu der nächstgelegenen Spundwand und kürzeste Distanz zum nächstgelegenen Graben

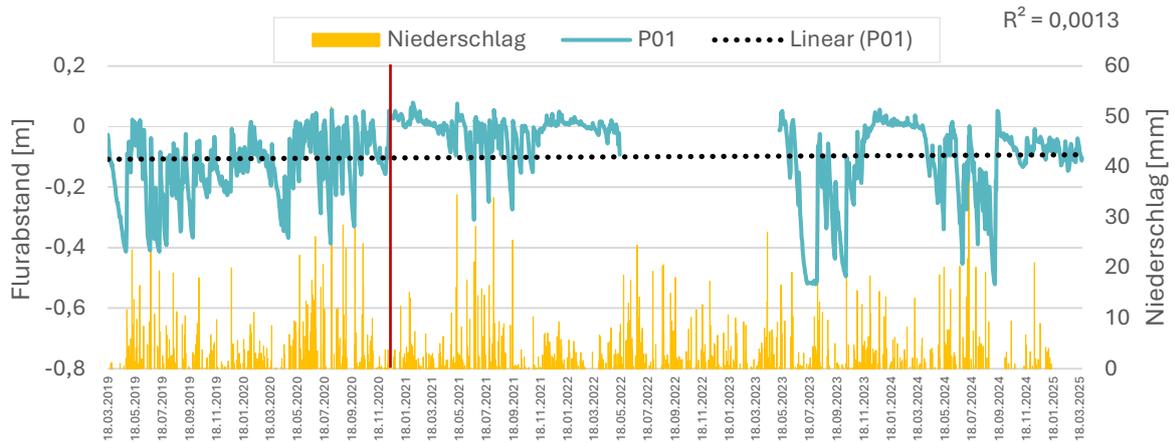
Abb. 6. Tagesmittelwerte des Flurabstandes des Pegels P01 in Meter (blau, Null=Bodenoberkennte), Tagesniederschlagssummen (gelb), Lineare Trendline des Flurabstandes (schwarz), 18.03.2019 – 18.03.2025. Rote Linie: Einbau der Sperren

Die Abbildungen 6 bis 10 zeigen die Tagesmittelwerte des gemessenen Moorwasserspiegels in den fünf Dauerpegeln zwischen 18. März 2019 und 18. März 2025 (P04 bis zum 18.5.2024). Dargestellt ist zudem die entsprechende Tagesniederschlagssumme. Der Zeitpunkt des Einbaus von Sperren ist als rote Linie dargestellt.

Der Pegel P01 weist den höchsten Grundwasserstand der fünf Pegel auf, P02 (der Referenzpegel außerhalb des Moorbereiches) den niedrigsten.

Die Trendlinie des Moorwasserspiegels zeigt in den Pegeln 1-4 eine z.T. nur leichte Zunahme, beim Pegel 5 zeigt die Trendlinie nach unten. Damit kann davon ausgegangen werden, dass der Moorwasserspiegel im Bereich der Pegel 1-4 in Summe leicht angestiegen ist, im Bereich des Pegels 5 hingegen abnimmt.

Interessant ist das unterschiedliche Absinken der Flurabstände nach dem extremen Regenereignis Mitte September 2024. Während sich P01, P03 und P04 nahe der Geländeoberkante stabilisieren, sinkt P05 relativ schnell wieder ab. Dies deutet auf einen geringeren Wasserrückhalt im Bereich des Pegels hin.

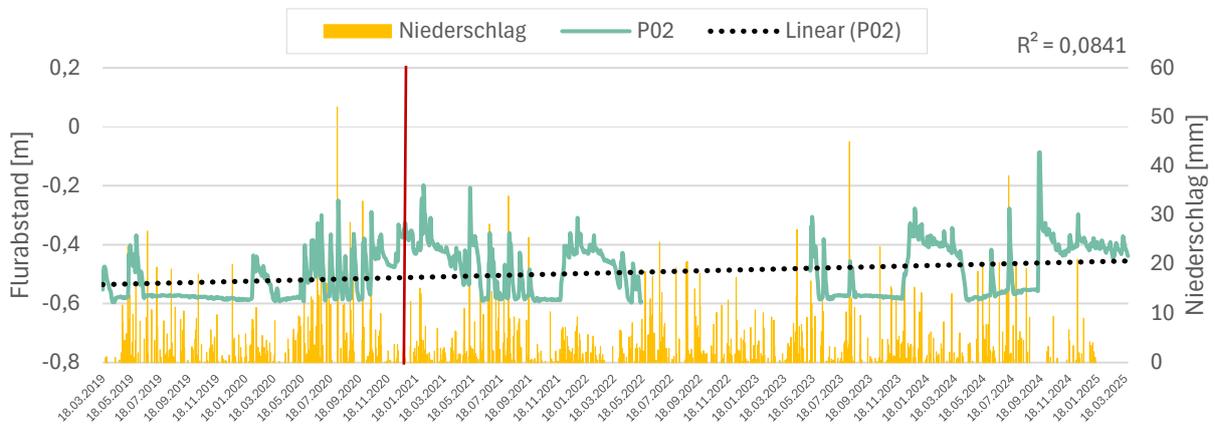
Abb. 7. Tagesmittelwerte des Flurabstandes des Pegels P02 in Meter (blau, Null=Bodenoberkennte), Tagesniederschlagssummen (gelb), Lineare Trendline des Flurabstandes (schwarz), 18.03.2019 – 18.0503.2025. Rote Linie: Einbau der Sperren

Der maximal messbare Flurabstand wurde bei P02 bei 0,56 m und bei P05 bei 0,34 m erreicht. Das bedeutet, dass Moorwasserstände unter 0,56 (P02) und 0,34 (P05) nicht mehr gemessen werden, weil die untere Messsonde nicht mehr den Wasserdruck, sondern auch den Luftdruck misst. Der Moorwasserpegel liegt deshalb zu diesen Zeitpunkten unter den in der Graphik dargestellten Flurabständen.

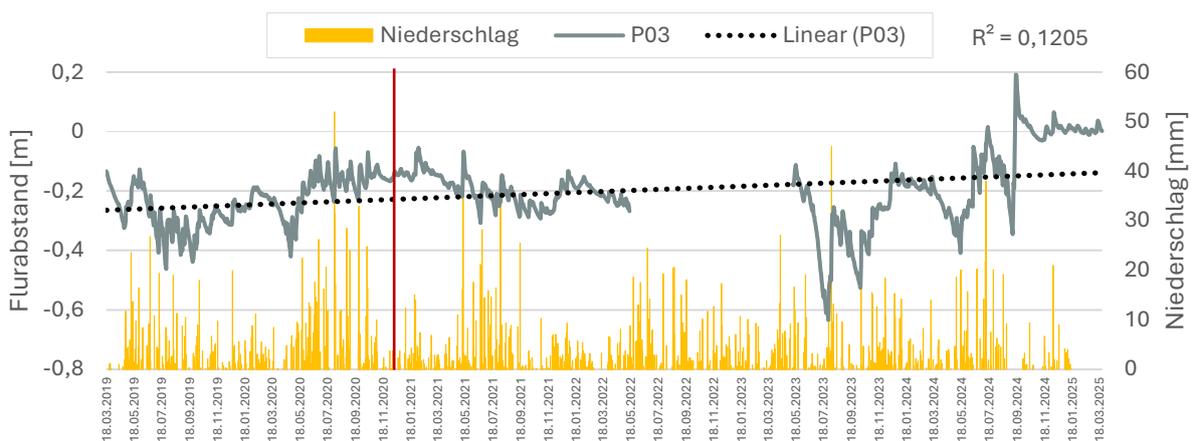
Abb. 8. Tagesmittelwerte des Flurabstandes des Pegels P03 in Meter (blau, Null=Bodenoberkennte), Tagesniederschlagssummen (gelb), Lineare Trendline des Flurabstandes (schwarz), 18.03.2019 – 18.05.2024.

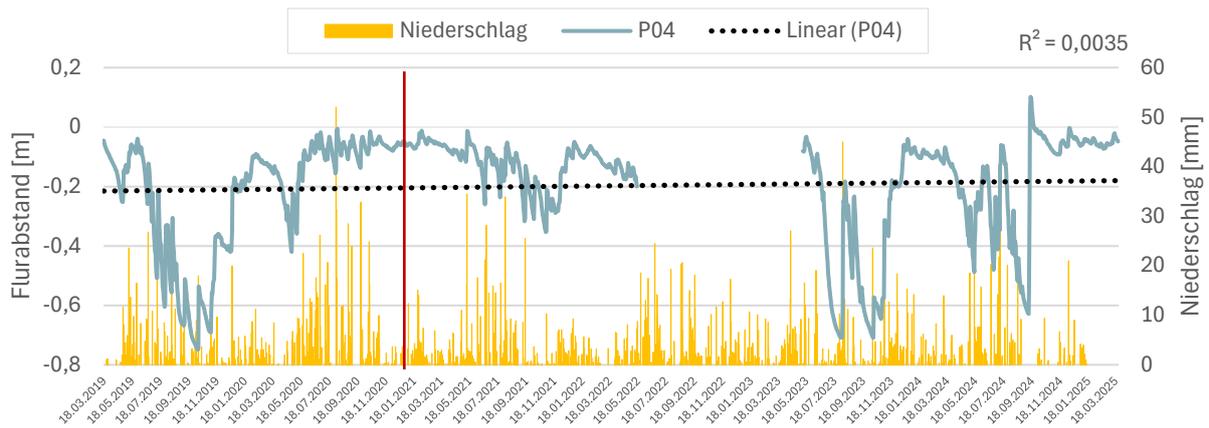
Abb. 9. Tagesmittelwerte des Flurabstandes des Pegels P04 in Meter (blau, Null=Bodenoberkennte), Tagesniederschlagssummen (gelb), Lineare Trendline des Flurabstandes (schwarz), 18.03.2019 – 18.03.2025. Rote Linie: Einbau der Sperren

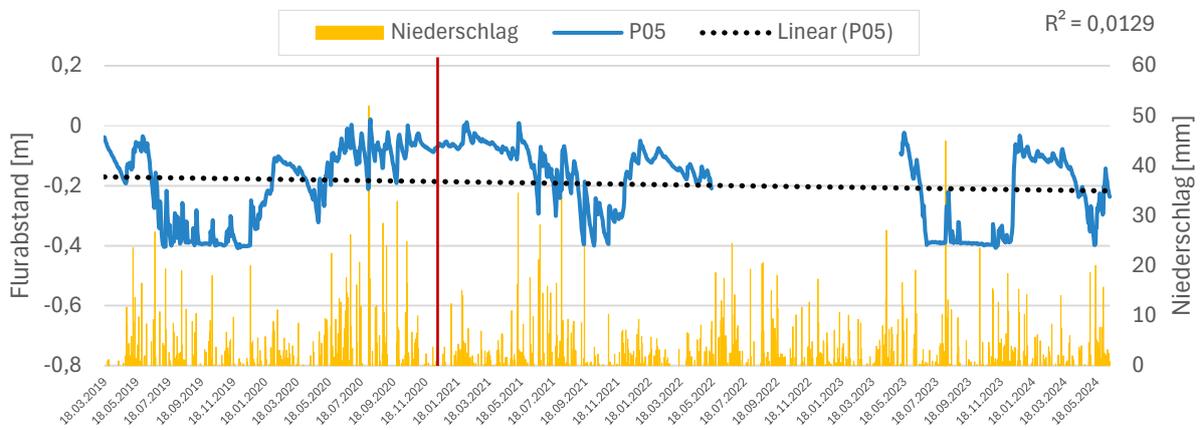
Abb. 10. Tagesmittelwerte des Flurabstandes des Pegels P05 in Meter (blau, Null=Bodenoberkennte), Tagesniederschlagssummen (gelb), Lineare Trendline des Flurabstandes (schwarz), 18.03.2019 – 18.03.2025. Rote Linie: Einbau der Sperren

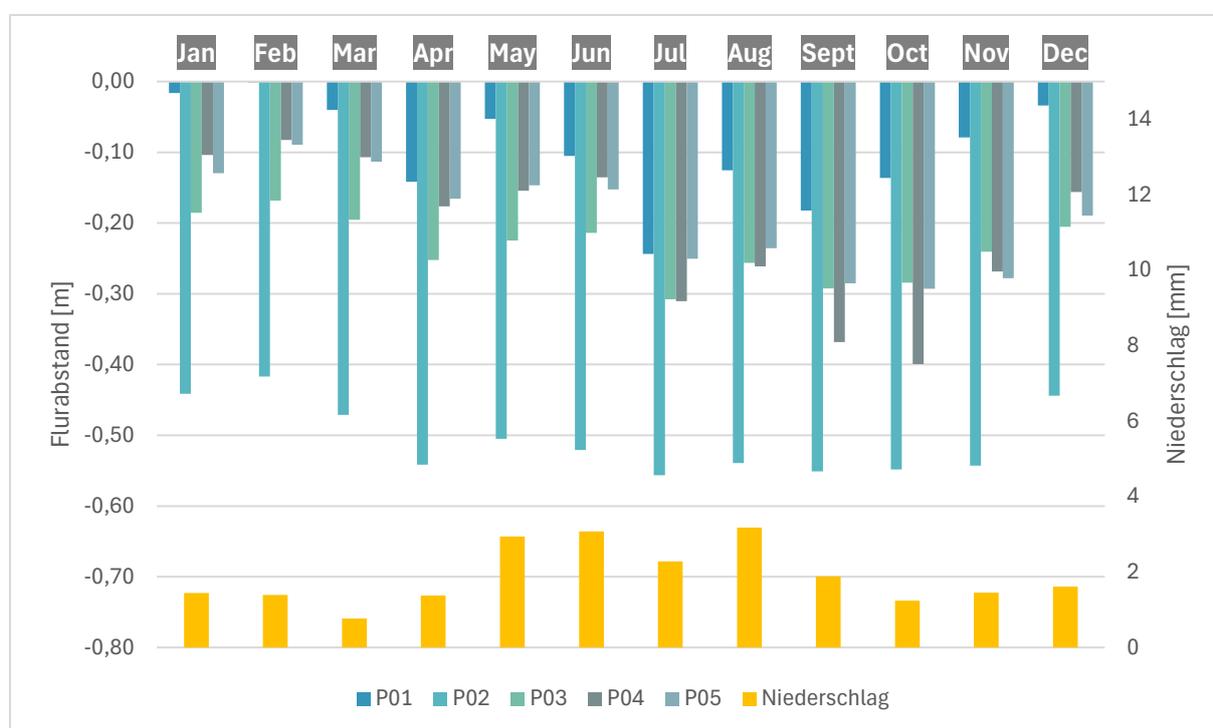
Abb. 11. Monatsmittelwerte der Pegel P01-P05 (blau), Niederschlagstagesummen (gelb), Daten: 18.03.2019 – 12.06.2024 (fehlen: 16.05.2022 – 11.05.2023)

Der Vergleich der Monate zeigt, dass der kritische Zeitraum mit den niedrigsten Wasserständen zwischen Juli und November liegt (11).

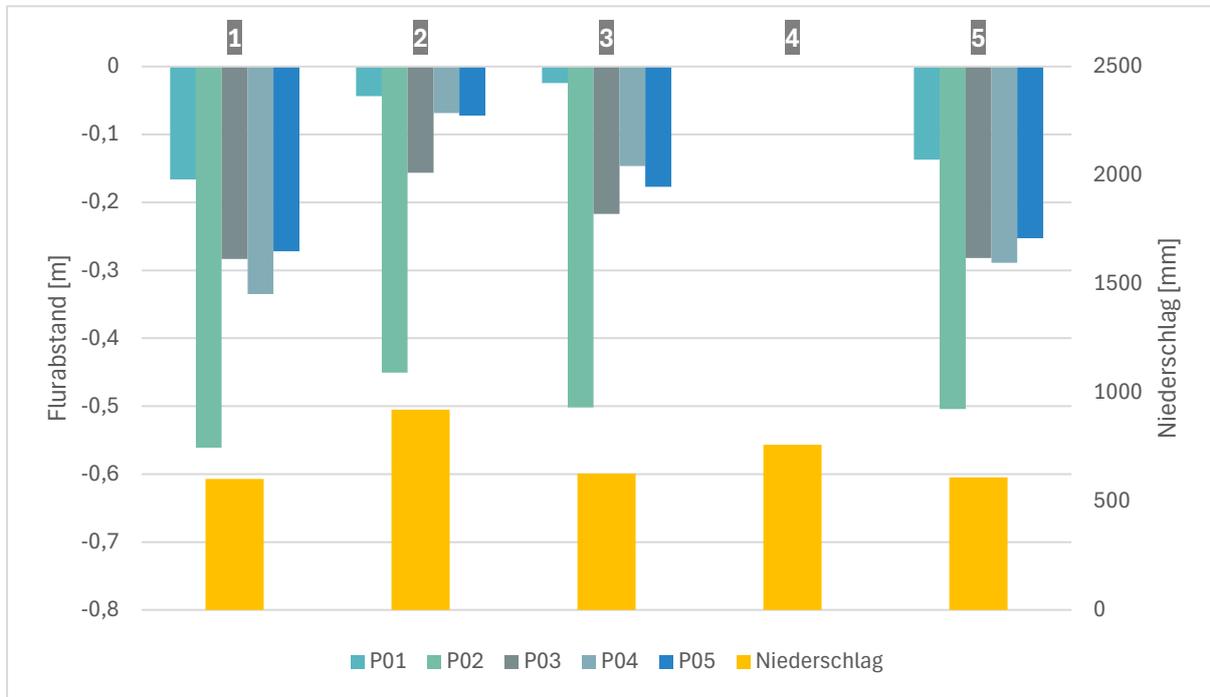
Abb. 12. Wasserstandsmittelwerte der Pegel P01-P05 der Zeiträume 1, 2, 3, und 5 (blau). Niederschlagssummen der Zeiträume 1-5 (gelb). Alle Monate.

Abbildung 12 zeigt den Mittelwert der drei Monate mit den niedrigsten Wasserständen (Juli, September und Oktober) in den fünf definierten Zeiträumen (jeweils 15.05. - 14.05.) zusammen mit dem Niederschlag. Es zeigt sich ein deutlicher Zusammenhang zwischen Grundwasserstand und Niederschlag und ein Anstieg des Grundwasserspiegels von Zeitraum 1 zu 3. Jedoch sind der Grundwasserstand und der Niederschlag im Zeitraum 5 niedriger als in den zuvor gehenden Zeiträumen.

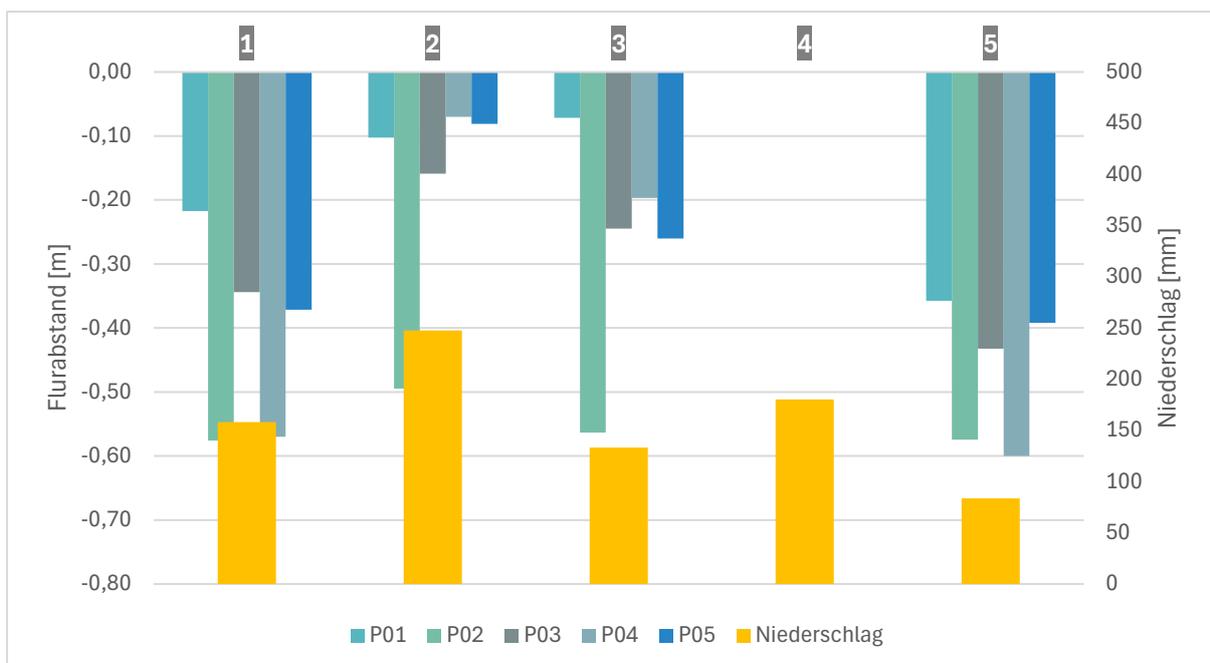
Abb. 13. Wasserstandsmittelwerte der Pegel P01-P05 der Zeiträume 1, 2, 3, und 5 (blau). Niederschlagssummen der Zeiträume 1-5 (gelb). Monate mit den niedrigsten Pegelständen (Juli, September, Oktober).

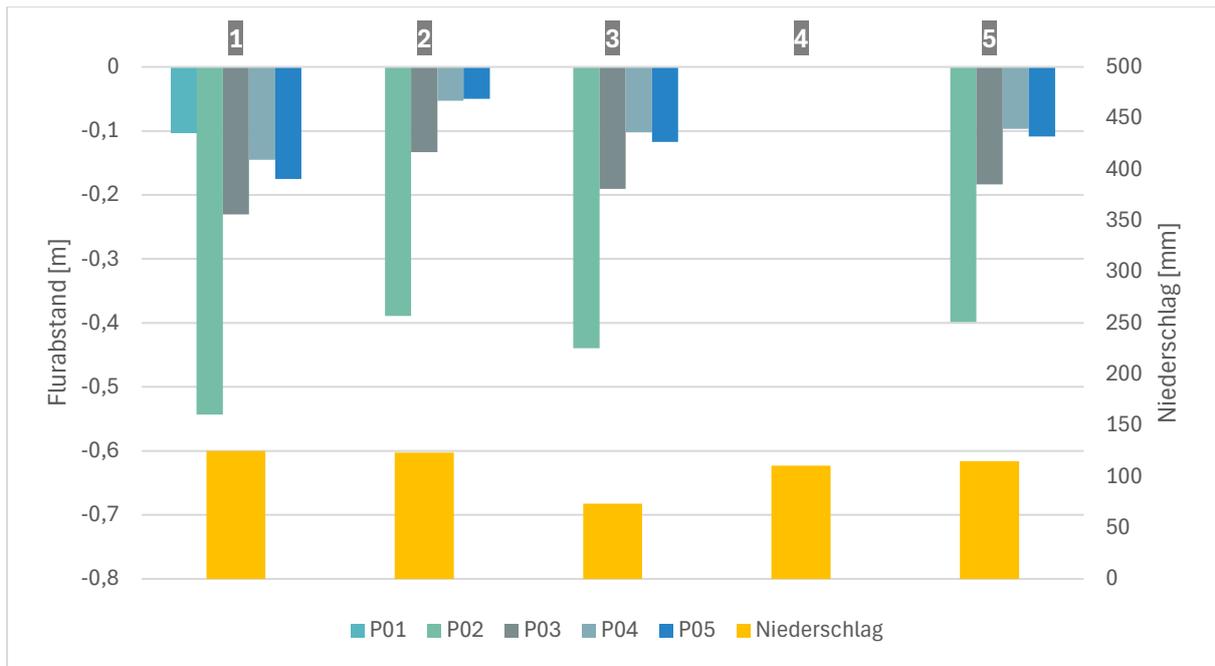
Abb. 14. Wasserstandmittelwerte der Pegel P01-P05 der Zeiträume 1, 2, 3, und 5 (blau). Niederschlagssummen der Zeiträume 1-5 (gelb). Monate mit den höchsten Pegelständen (Jänner, Februar, März).

Betrachtet man die Monate mit hohen Wasserständen (Jänner, Februar und März) zeigt sich in den beiden Jahren nach dem Einbau der Spundwände ein vergleichsweise hoher Wasserstand. Doch liegt er im Zeitraum 5 im Vergleich zu den anderen Jahren sehr niedrig, was sich durch den geringen Niederschlag erklären lässt. Interessant ist, dass die Unterschiede zwischen den vier Zeiträumen im Sommer stärker sind als im Winter. Das bedeutet, dass der niedrige Wasserstand im Zeitraum 5 nicht an geringen Niederschlägen im Winter, sondern an den geringen Niederschlägen im Sommer liegt.

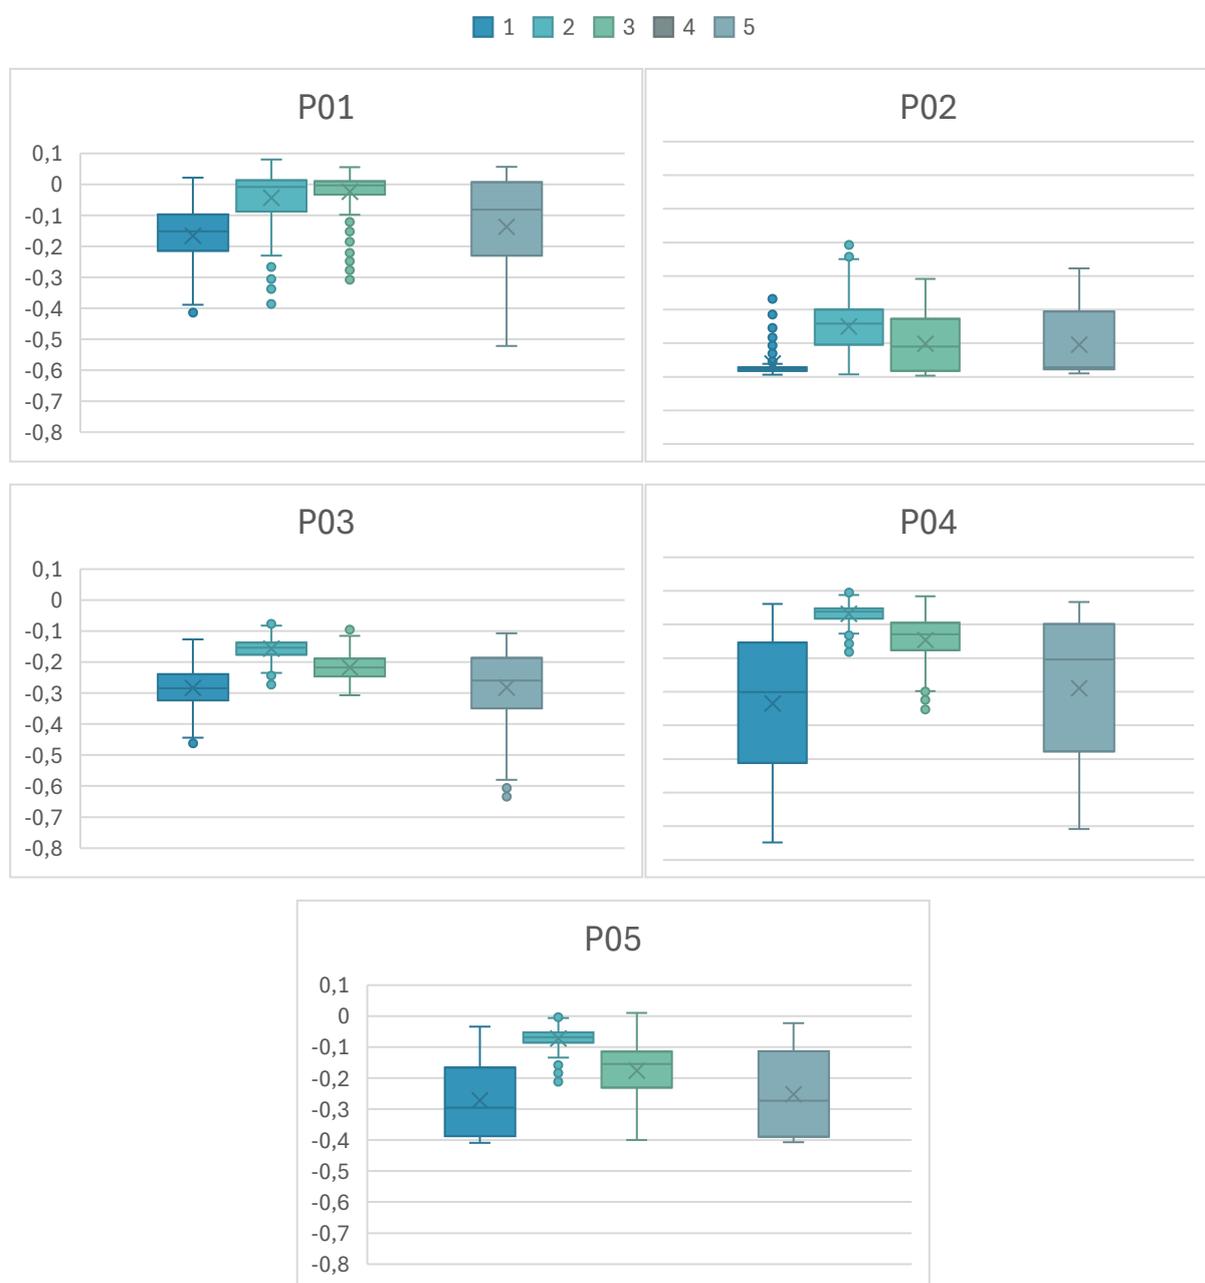
Abb. 15. Boxplots der Pegel P1-P5 im Bummermoos in den Zeiträumen 1-5.

Abb. 15 zeigt die Verteilung der Grundwasserstände in den Zeiträumen 1,2,3 und 5. Interessant ist das unterschiedliche Verhalten des Grundwasserstands an den fünf Standorten der Pegel. Der Grundwasserstand bei P02 ist besonders niedrig, zeigt aber nach dem Einbau der Spundwände höhere Grundwasserstände in den Zeiträumen 2 und 3, was auch für die anderen Pegel gilt. Die Schwankungsbreite der von P01, P03, P04 und P05 gemessenen Grundwasserstände verringern sich in den Zeiträumen 2 und 3. Zudem liegen die niedrigsten und höchsten Wasserstände höher. Anders verhält es sich im Zeitraum 5, wo die Schwankungsbreiten zunehmen und die niedrigsten Wasserstände tiefer liegen.

Für P02 und P05 werden die fehlenden Pegeldata, die sich aus dem maximal messbaren Flurabstand ergeben, nicht berücksichtigt.

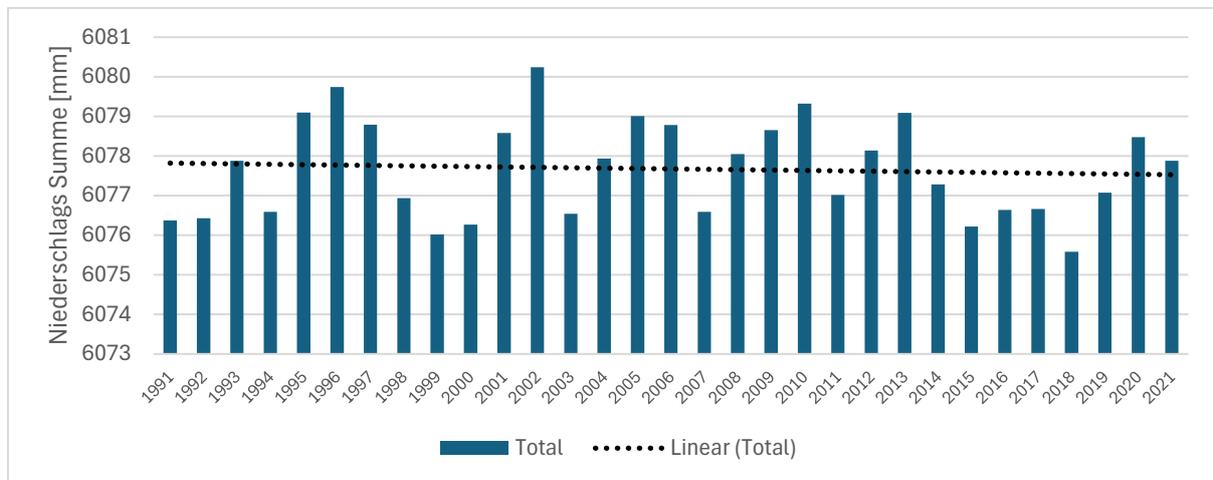
Abb. 16. Grundwasserjahressummen von 1991 bis 2021. Abstand zum Bummermoos 3,3km (ehyd.at).

Die Daten der Grundwassermessstelle (ehyd.at) nahe des Bummermooses (3,3km nordöstlich) zeigt in den letzten 30 Jahre eine stetige Abnahme des Grundwasserstands.

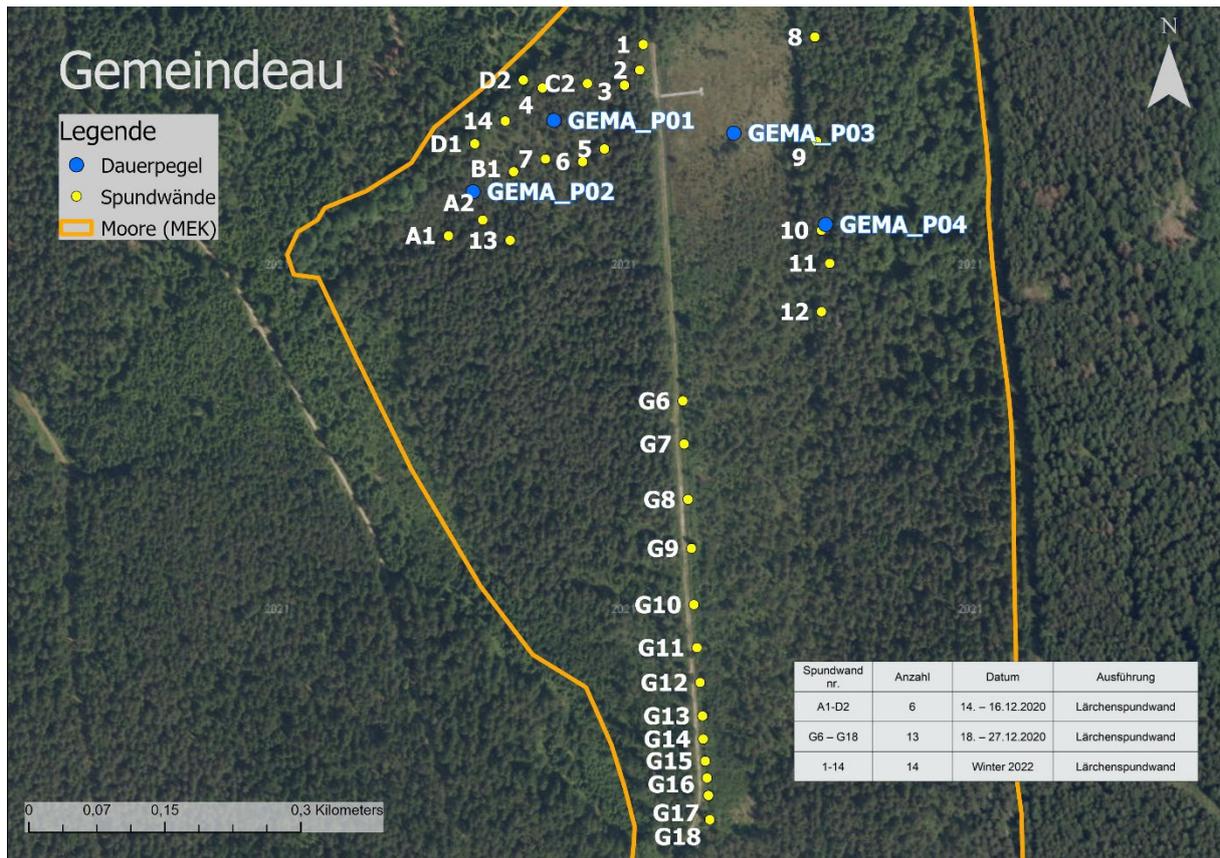
Abb. 17. Dauerpegel (blau) und Spundwände (gelb) in der Gemeindegau. Eigene Darstellung mit Basemap.at (S. Gross, 11.03.2025)

In der Gemeindeau wurden in zwei Bauphasen Spundwände aus Lärchenholz eingebaut. Das erste Projekt wurde im Dezember 2020 umgesetzt und das zweite mit insgesamt 14 Lärchenspundwänden im Februar 2023. Dazu wurden im März 2019 drei Dauerpegel, ein weiterer (P04) wurde im Dezember 2023 im östlichen Teil der Gemeindeau installiert. Die Pegel P01-P03 liegen im Biototyp Rotföhrenmoorwald auf über 600 m Seehöhe, der Pegel P04 im Rotföhrenwald direkt im Graben. P03 liegt im gehölzfreien Teil der Gemeindeau mit einem Abstand von 91,79 m zur nächstgelegenen Spundwand und 74,80 m zum nächstgelegenen Graben. P01 und P02 liegen dagegen in ähnlicher Entfernung (33,50 - 34,00 m) zur Spundwand und zum nächstgelegenen Graben (Abb. 18).

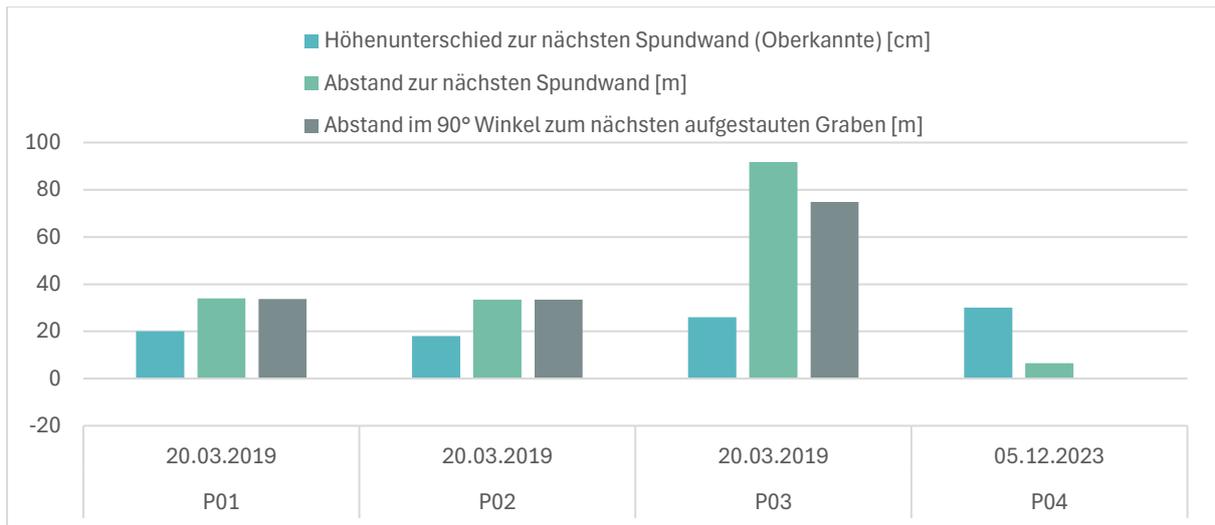
Abb. 18. Verortung der Pegel in der Gemeindeau nach Höhe und Distanz zu der nächstgelegenen Spundwand und kürzeste Distanz zum nächstgelegenen Graben

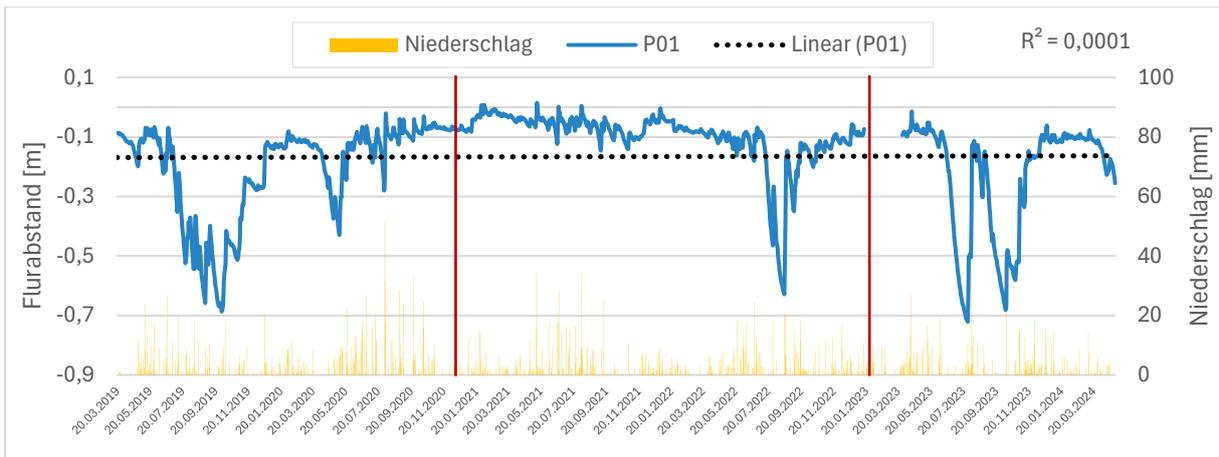
Abb. 19. Tagesmittelwerte des Flurabstandes des Pegel P01 in Meter (blau, Null=Bodenoberkennte), Niederschlagssummen (gelb), Lineare Trendline des Flurabstandes (schwarz), 20.03.2019 – 30.04.2024.

Die drei Pegel in der Gemeindeau zeigen ähnliches Verhalten in Zusammenhang mit dem Niederschlag. Dabei misst P03 (im offenen Bereich) höhere Pegelstände als P02 und P01, welcher meist geringfügig niedrigere Wasserstände aufweist als P02. Es sind Pegeldata über 21 Monate vor dem Einbau der ersten gesetzten Spundwände vorhanden. Vor dem Einbau der Spundwände weist der Moorwasserstand starke Schwankungen auf. Zudem sinkt der Grundwasserspiegel im Herbst 2019 ab, was auf geringe Niederschlagsmengen über den gesamten Sommer und Herbst zurückzuführen ist (Abb. 2).

Ab dem Sommer 2020 bleiben alle Pegel stabil und zeigen nur geringe Schwankungen, bis im Sommer 2022 die Wasserstände der Pegel P01 und P02 massiv absinken. Dies fällt mit einem niederschlagsarmen Zeitraum und hohen Temperaturen zusammen. Das gleiche passierte im Sommer 2024, wo es durch wenig Niederschlag im Juni und Juli zu einem starken Absinken der Pegel kommt, die nur kurzfristig durch Regenereignisse im August wieder anstiegen und durch die folgenden warmen und trockenen Monate bis Anfang Oktober ein zweites Mal stark absanken.

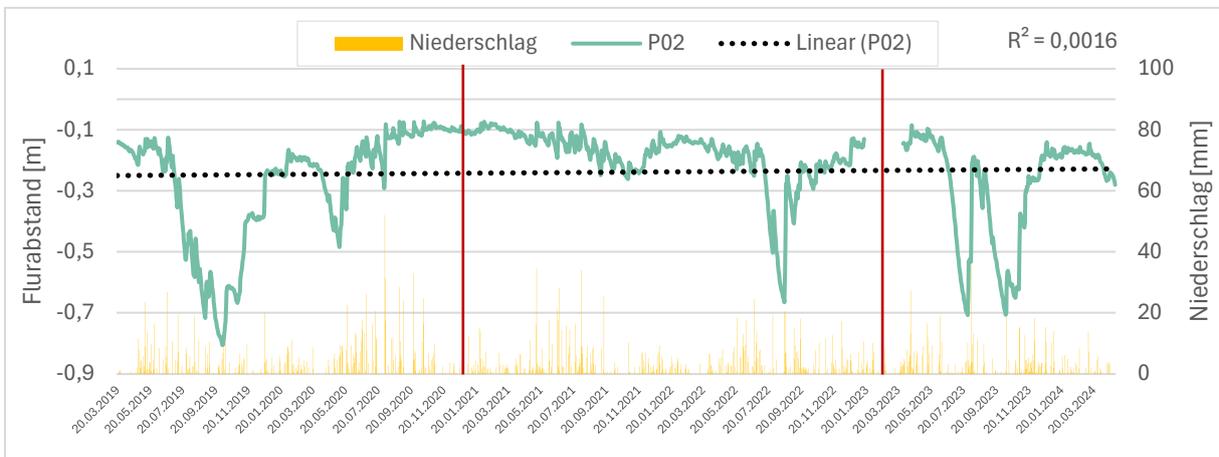
Abb. 20. Tagesmittelwerte des Flurabstandes des Pegel P02 in Meter (blau, Null=Bodenoberkennte), Tagesniederschlagssummen (gelb), Lineare Trendline des Flurabstandes (schwarz), 20.03.2019 – 30.04.2024.

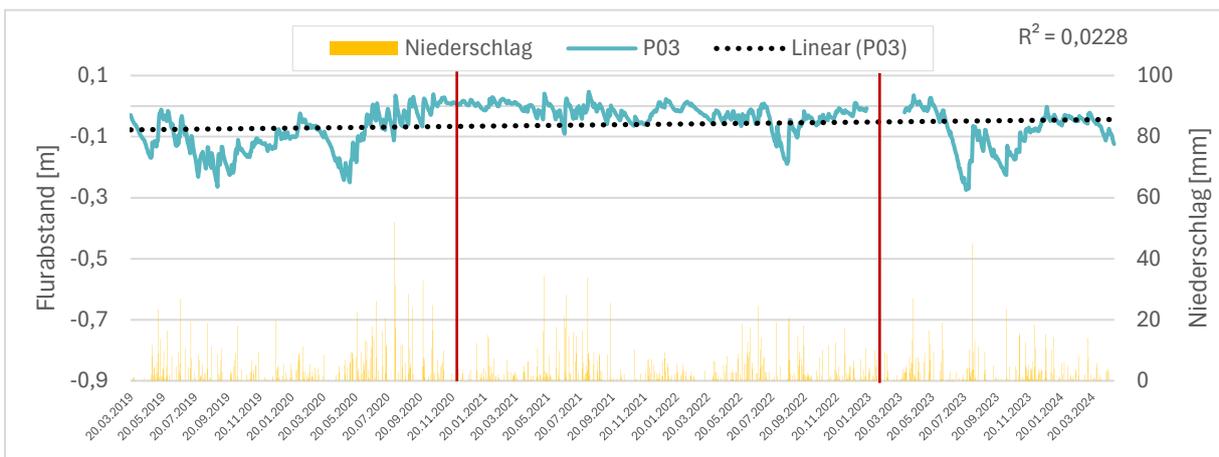
Abb. 21. Tagesmittelwerte des Flurabstandes des Pegel P03 in Meter (blau, Null=Bodenoberkennte), Tagesniederschlagssummen (gelb), Lineare Trendline des Flurabstandes (schwarz), 20.03.2019 – 30.04.2024.

P03 zeigt über den gesamten Zeitraum der aufgenommenen Daten stabile Pegelstände und bleibt auch bei niedrigem Niederschlag im Sommer auf einem relativ hohen Niveau (Abb. 21). Es liegt die Annahme nahe, dass das auf ein geringes Vorkommen von Gräben in diesem Bereich zurückzuführen ist.

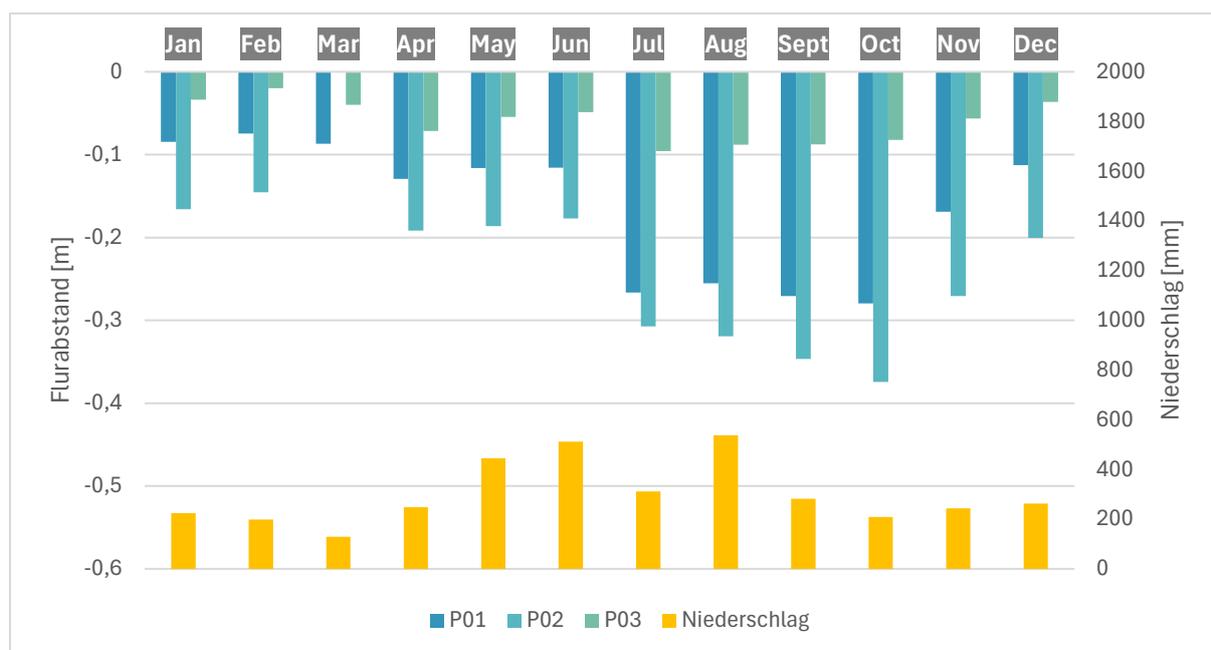
Abb. 22. Monatsmittelwerte der Pegel P01-P03 (blau), Niederschlagstagesummen (gelb), Daten: 20.03.2019 – 30.04.2024 (fehlen: 16.01.2023 – 29.03.2023)

Besonders niedrige Grundwasserstände zeigen sich in den Monaten Oktober und September, gefolgt von Juni und August. Dagegen sind vor allem in den Wintermonaten (Dezember - März) die Flurabstände besonders gering.

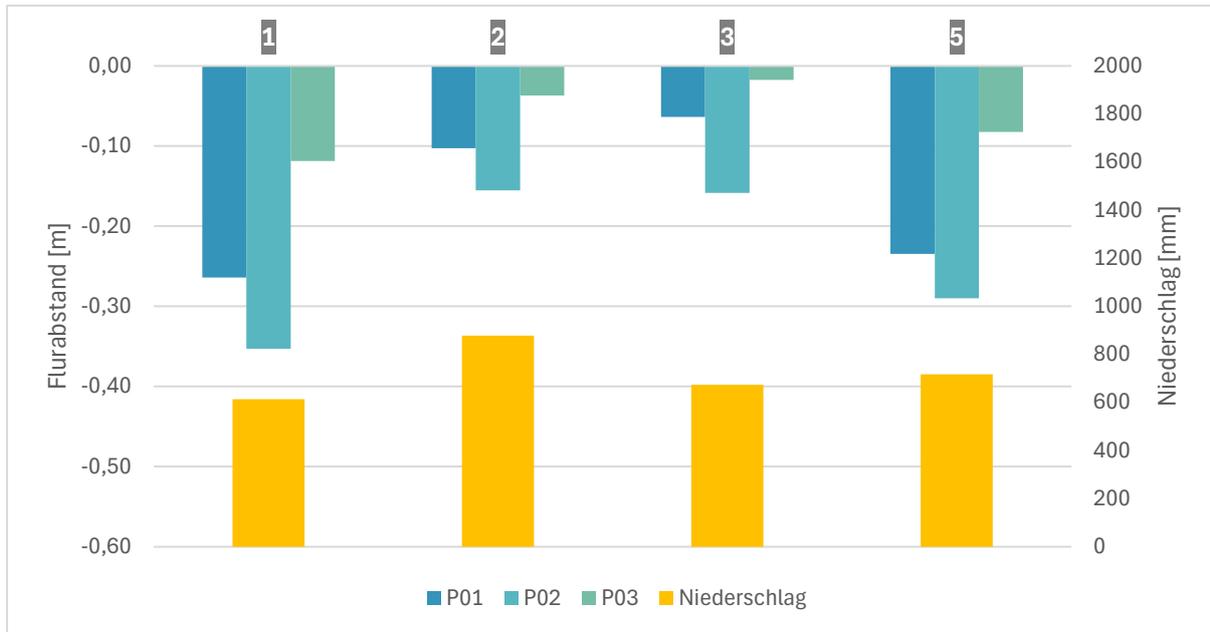
Abb. 23. Wasserstandmittelwerte der Pegel P01-P03 der Zeiträume 1, 2, 3, und 5 (blau). Niederschlagssummen der Zeiträume 1, 2, 3, und 5 (gelb). Dargestellt sind alle Monate.

Abb. 23 zeigt die mittleren Wasserstände der Zeiträume 1, 2, 3 und 5 in Abhängigkeit vom Niederschlag. Es zeigt sich für alle Jahre ein höherer Grundwasserstand im Vergleich zum Zeitraum vor der Umsetzung der Maßnahmen.

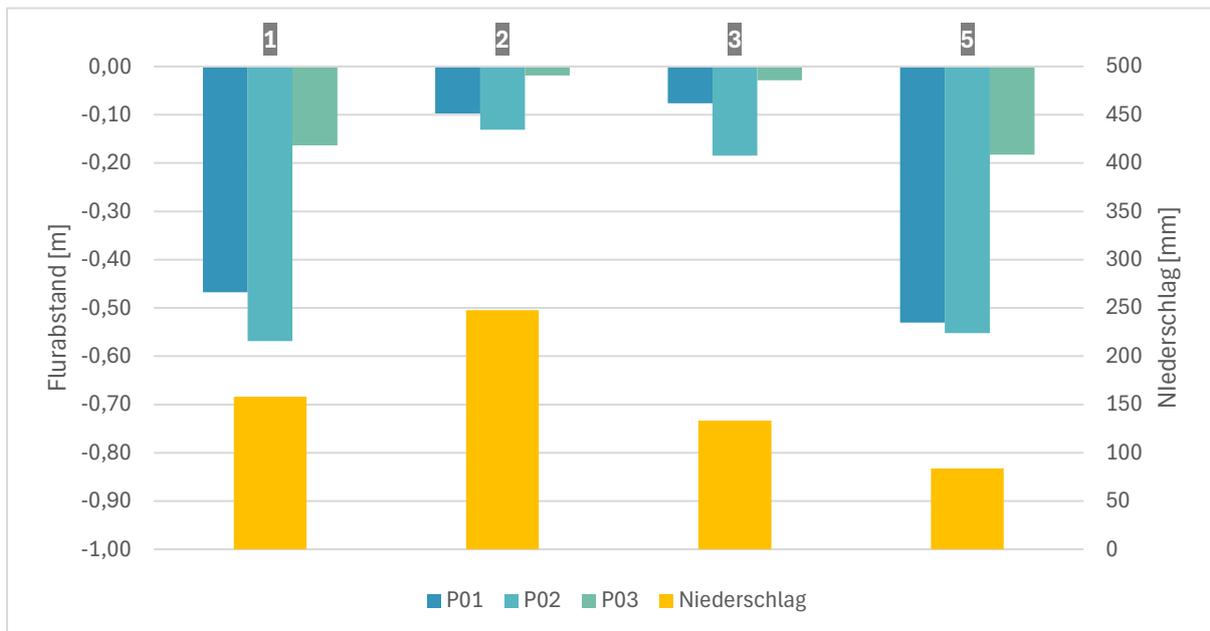
Abb. 24. Wasserstandmittelwerte der Pegel P01-P03 der Zeiträume 1, 2, 3, und 5 (blau). Niederschlagssummen der Zeiträume 1, 2, 3, und 5 (gelb). Dargestellt sind die Monate mit den niedrigsten Pegelständen (Juli, September, Oktober).

Dementsprechend zeigt Abb. 24 mit Juli, September und Oktober die kritische Zeit mit den niedrigsten Wasserständen. Bemerkenswert ist trotz der niedrigen Wasserstände in Zeitraum 5 der Vergleich mit Zeitraum 1, vor dem Einbau der Spundwände. Denn obwohl der Niederschlag in Zeitraum 5 um ein Vielfaches geringer ist als in Zeitraum 1, sinkt der Grundwasserstand nur wenig bis gar nicht unter das Niveau von Zeitraum 1. Dasselbe Muster lässt sich auch in den Monaten mit den höchsten Wasserständen beobachten (Abb. 25). Hier ist vor allem für Zeitraum 3 trotz geringer Niederschläge ein relativ hoher Wasserstand zu beobachten.

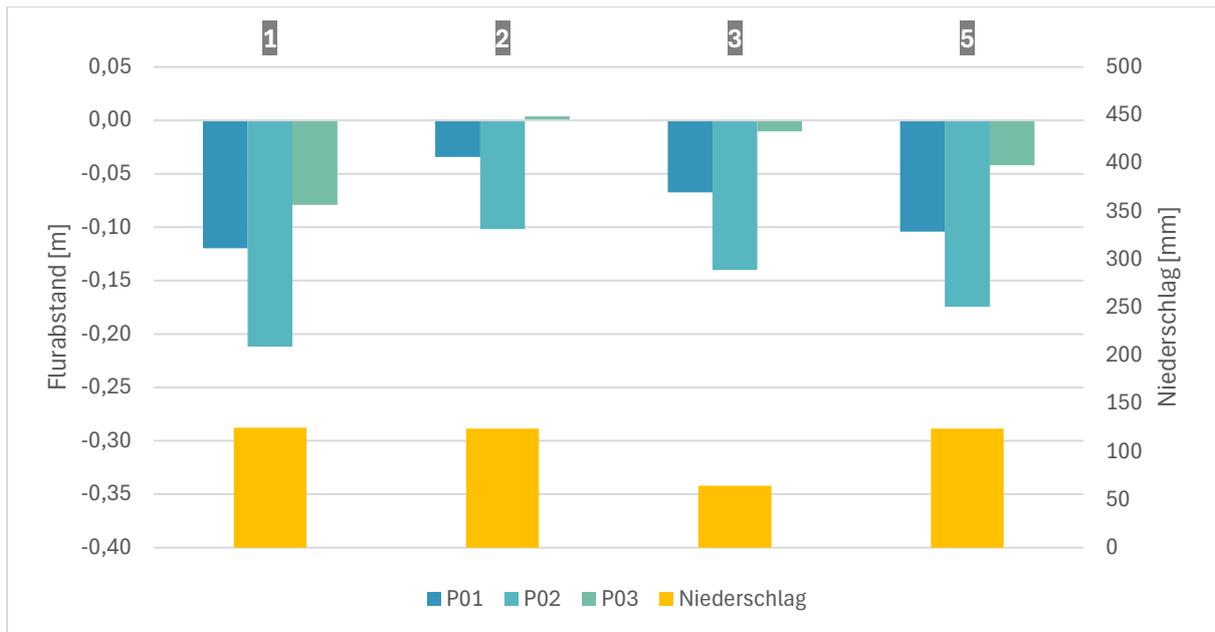
Abb. 25. Wasserstandmittelwerte der Pegel P01-P03 der Zeiträume 1, 2, 3, und 5 (blau). Niederschlagssummen der Zeiträume 1, 2, 3 und 5 (gelb). Dargestellt sind die Monate mit den höchsten Pegelständen (Jänner, Februar, März).

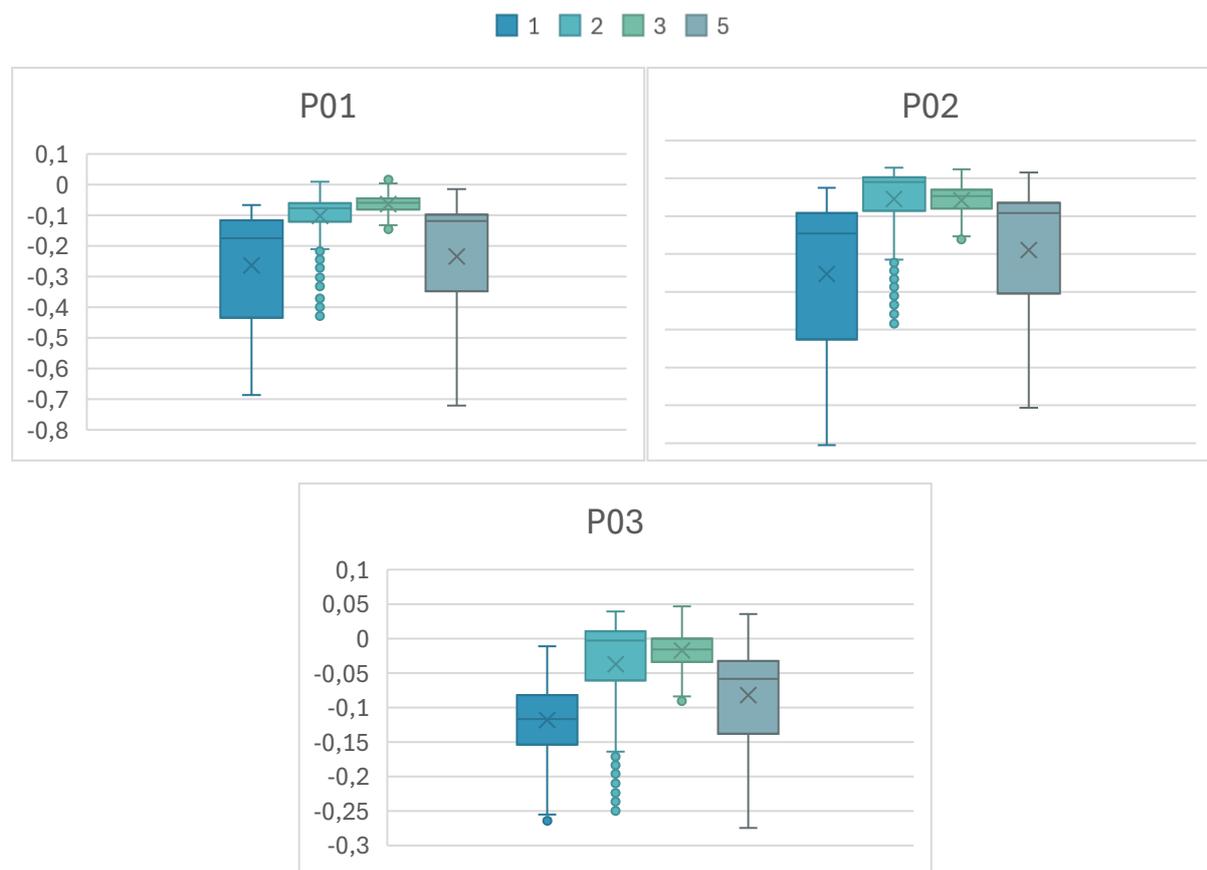
Abb. 26. Boxplots der Pegel P1-P3 in der Gemeindeau in den Zeiträumen 1, 2, 3 und 5.

Die Verteilung der gemessenen Grundwasserstände zeigt die Schwankungsbreite und Höhe des Moorwasserstandes gut an. Es ist zu erkennen, dass die Schwankungen für den Pegel P03 wesentlich geringer sind als für P01 und P02. Auch diese Darstellung der Daten zeigt höhere Grundwasserstände in den Zeiträumen nach dem Setzen der ersten Spundwände.
