# Hydrologisches Monitoring in vier Waldviertler Mooren

Bummermoos, Gemeindeau,  
Gebhartser Moorwald und Haslauermoor

Wien, im März 2025

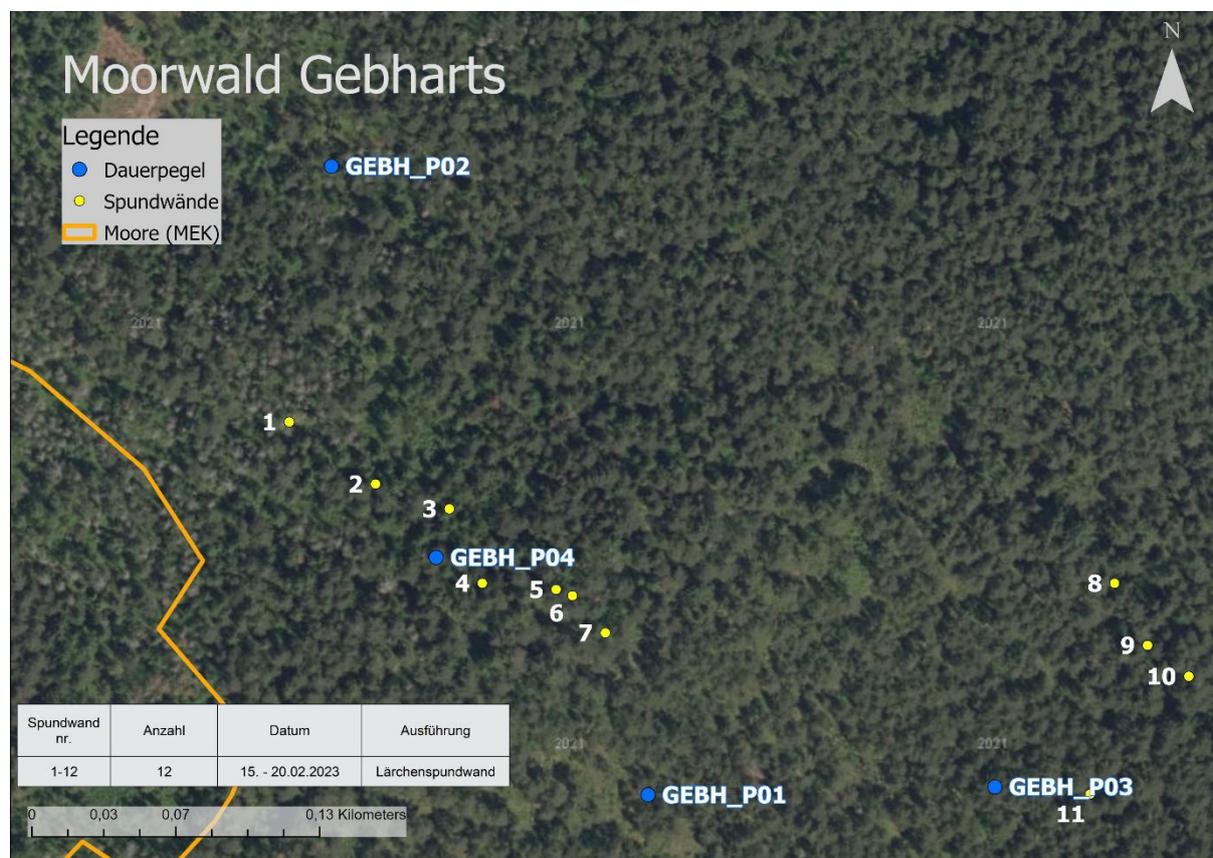
Abb. 27. Dauerpegel (blau) und Spundwände (gelb) im Moorwald Gebharts. Eigene Darstellung mit Basemap.at (S. Gross, 11.03.2025)

Im Moorwald Gebharts wurden am 18.02.2020 zwei Pegel gesetzt, um die Änderungen des Grundwasserstandes im Moor zu beobachten. Zwei weitere Pegel folgten am 05.12.2023. Die Pegel liegen in sehr unterschiedlichen Biototypen, während P01 und P03 in einem Übergangsmoor liegen, wurde P02 in einem Spirkenhochmoor und P04 in einem Rotföhrenmoorwald gesetzt. Abb. 28 zeigt die jeweilige Entfernung der Pegel zur nächstgelegenen Spundwand und zum nächstgelegenen Graben sowie die Höhendifferenz zur nächstgelegenen Spundwand (Oberkante). Es zeigt sich, dass P03 und P04 nahe an der nächsten Spundwand/Graben liegen, während P02 mit einer Entfernung von 123 m einen großen Abstand zur nächsten Spundwand aufweist.

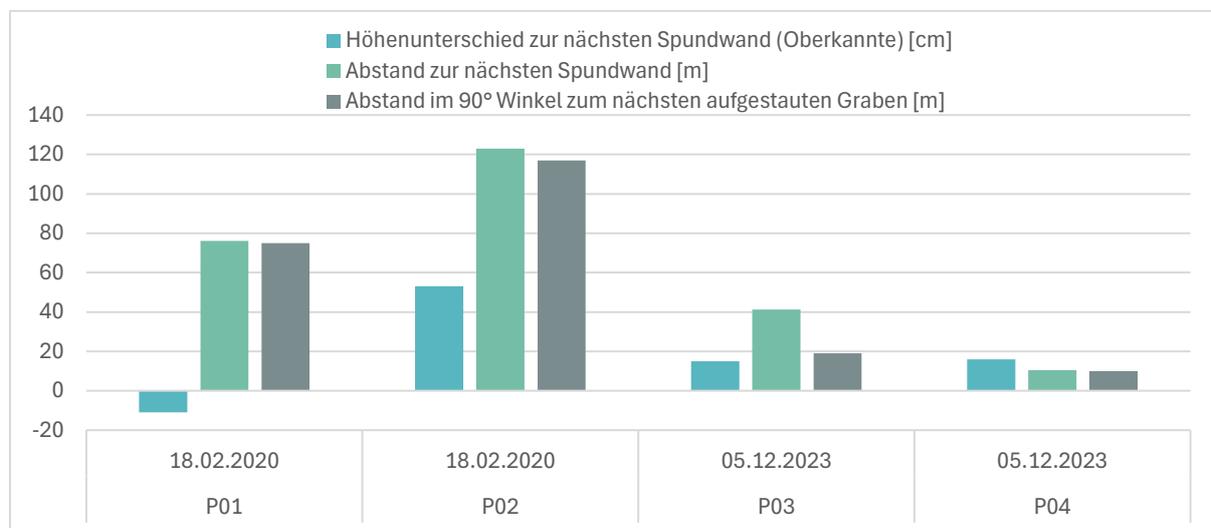
Abb. 28. Verortung der Pegel im Gebhartser Moorwald nach Höhe und Distanz zu der nächstgelegenen Spundwand und kürzeste Distanz zum näherten Graben

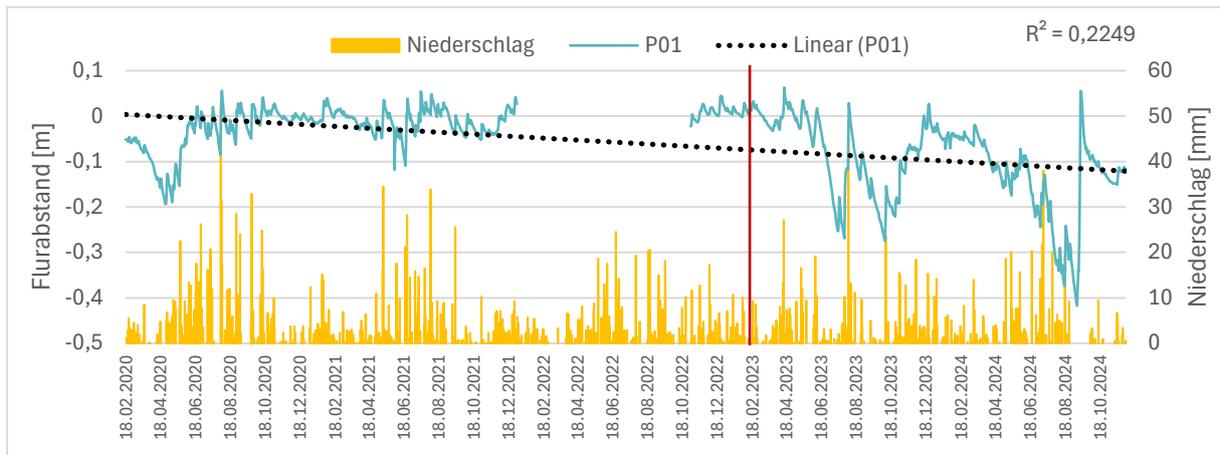
Abb. 29. Tagesmittelwerte des Flurabstandes des Grundwasserstandes beim Pegel P01 in Meter (blau, Null=Bodenoberkennte), Tagesniederschlagssummen (gelb), Lineare Trendline des Flurabstandes (schwarz), 18.02.2020 – 02.12.2024.

Generell zeigen die Pegel P01 und P02 ähnliche Schwankungen des Grundwasserstandes. Die Schwankungen weisen einen engen Zusammenhang mit dem Niederschlagsauf. Wobei der Grundwasserstand von P01 im Schnitt etwa 10 – 15 cm über dem von P02 liegt. Betrachtet man das Jahr 2023, zeigt sich, dass im trocknen Sommer der Grundwasserstand beim Pegel P01 besonders tief gefallen ist und starke Regenereignisse, den Grundwasserstand nur kurzzeitig steigen ließen. Im Herbst 2023 steigen die Grundwasserstände in den Pegeln P01 und P02 erst nach länger andauernden Niederschlägen wieder an. Die Schwankungen des Grundwasserstandes fallen vor dem Einbau der Spundwände geringer aus als danach. Eine Erklärung dafür könnten die unregelmäßigeren und geringeren Niederschläge nach dem Einbau der Spundwände sein. Den größten Flurabstand weist der Grundwasserstand am Pegel P04 auf, was an seiner Nähe (10m) seinem und Höhenunterschied (17cm) zur nächsten gelegenen Spundwand liegen kann. Dadurch fließt das Regenwasser von dem Bereich um den Pegel in den Graben, während das zurückgehaltene Wasser im Graben nicht ausreicht, um den Grundwasserspiegel auch im Bereich rund um P04 zu heben.

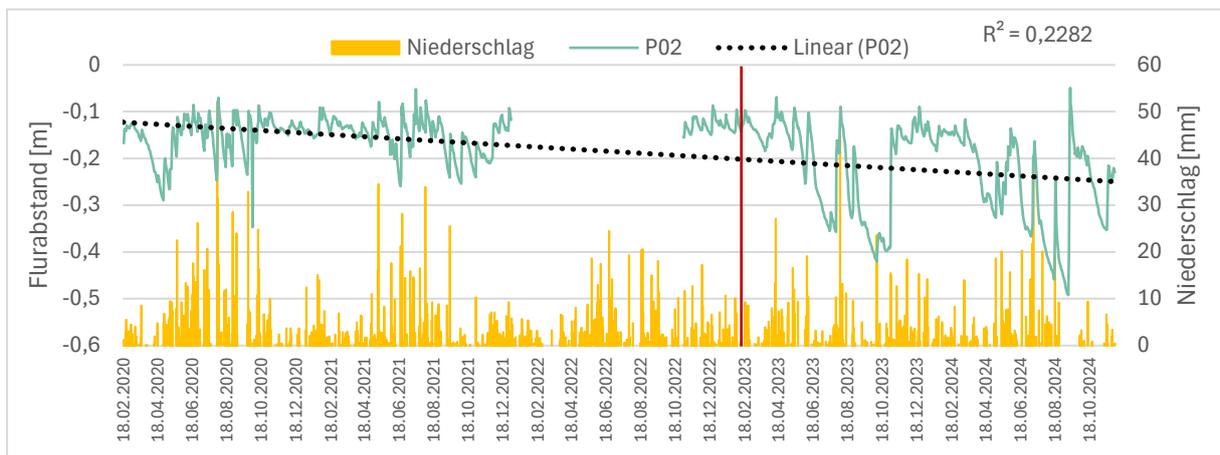
Abb. 30. Tagesmittelwerte des Flurabstandes des Grundwasserstandes beim Pegel P02 in Meter (blau, Null=Bodenoberkennte), Tagesniederschlagssummen (gelb), Lineare Trendline des Flurabstandes (schwarz), 18.02.2020 – 02.12.2024.

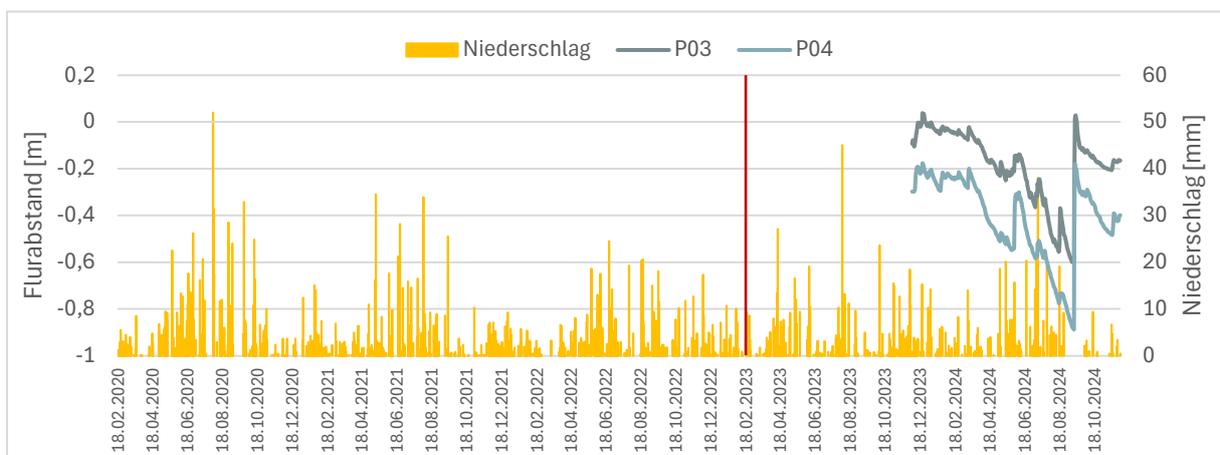
Abb. 31. Tagesmittelwerte des Flurabstandes des Grundwasserstandes bei den Pegeln P03 und P04 in Meter (blau, Null=Bodenoberkennte), Tagesniederschlagssummen (gelb), Lineare Trendline der Flurabstände (schwarz), 18.02.2020 – 02.12.2024.

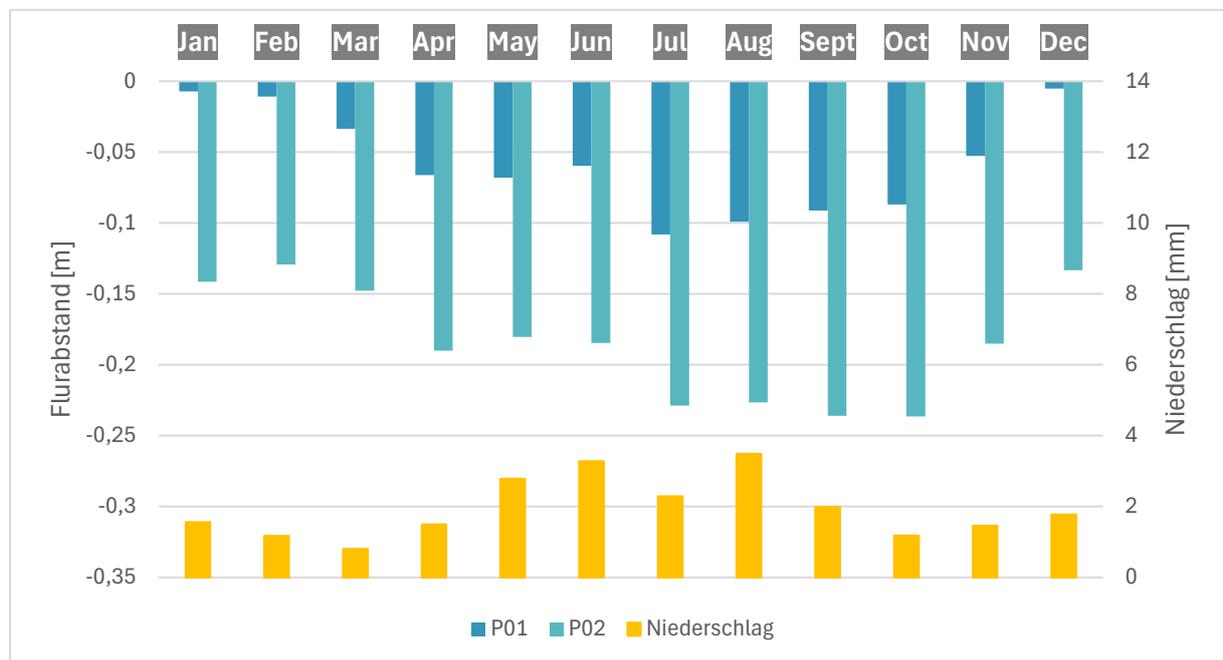
Abb. 32. Monatsmittelwerte der Grundwasserstände beim Pegel P01 und P02 (blau), Niederschlagssummen (gelb), Daten: 18.03.2019 – 12.06.2024 (fehlen: 02.01.2022 - 02.11.2022)

Sowohl der Niederschlag als auch die Grundwasserstände gehen von Zeitraum 1 – 3 zurück (Abb. 32). Betrachtet man die Monatsmittelwerte in Abbildung 34, zeigen sich Juli, August und September als die Monate mit den niedrigsten und Dezember, Jenner und Februar mit den höchsten Grundwasserständen. Spannend ist, dass die Pegelstände in den Wintermonaten über die Zeiträume relativ konstant bleiben, während sie im Sommer stark zurück gehen. Das gleiche Verhalten zeigen auch die Niederschlagssummen, die von Zeitraum 1 mit 351mm zu 153mm im Zeitraum 3 zurückgingen.

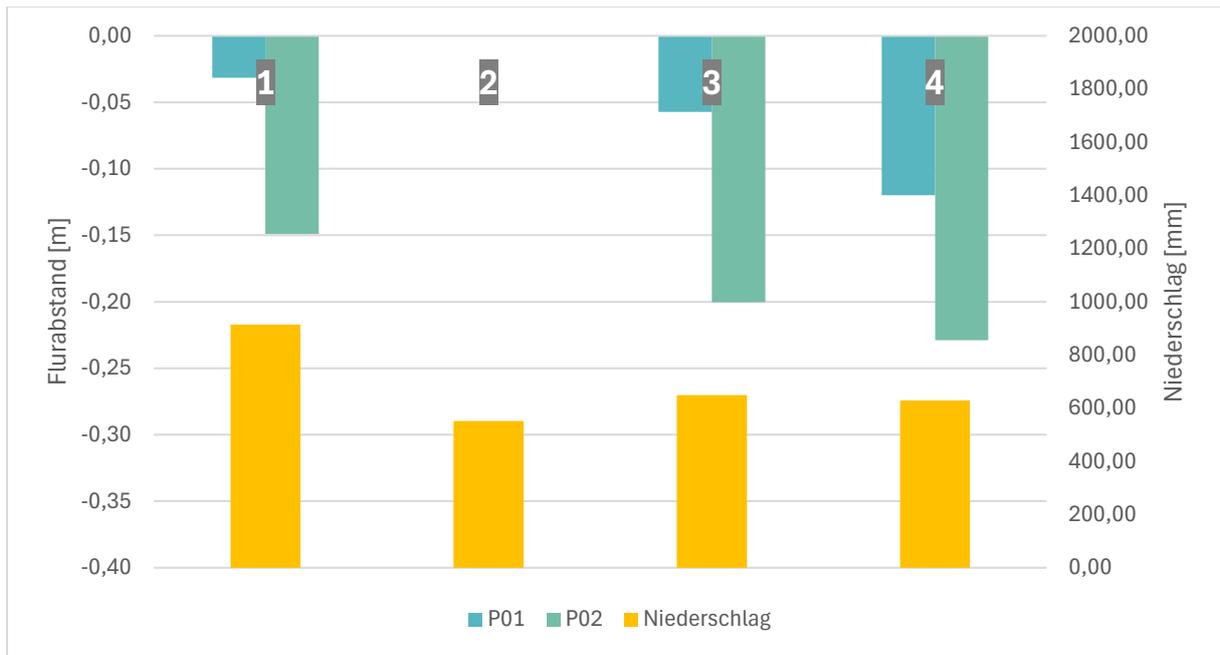
Abb. 33. Grundwasserstandmittelwerte bei den Pegeln P01 P02 in den Zeiträumen 1, 2, 3 und 4 (blau). Niederschlagssummen der Zeiträume 1-4 (gelb). Dargestellt sind alle Monate.

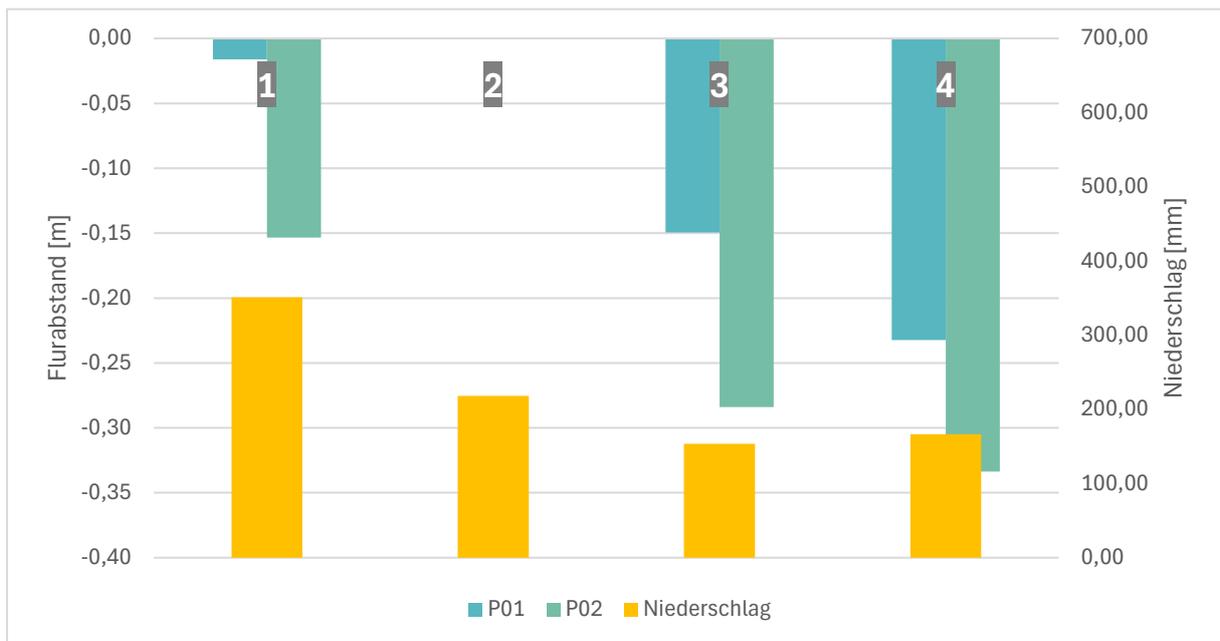
Abb. 34. Grundwasserstandmittelwerte bei den Pegeln P01 P02 in den Zeiträumen 1, 2, 3, und 4 (blau). Niederschlagssummen der Zeiträume 1-4 (gelb). Dargestellt sind die Monate mit den niedrigsten Pegelständen (Juli, August, September).

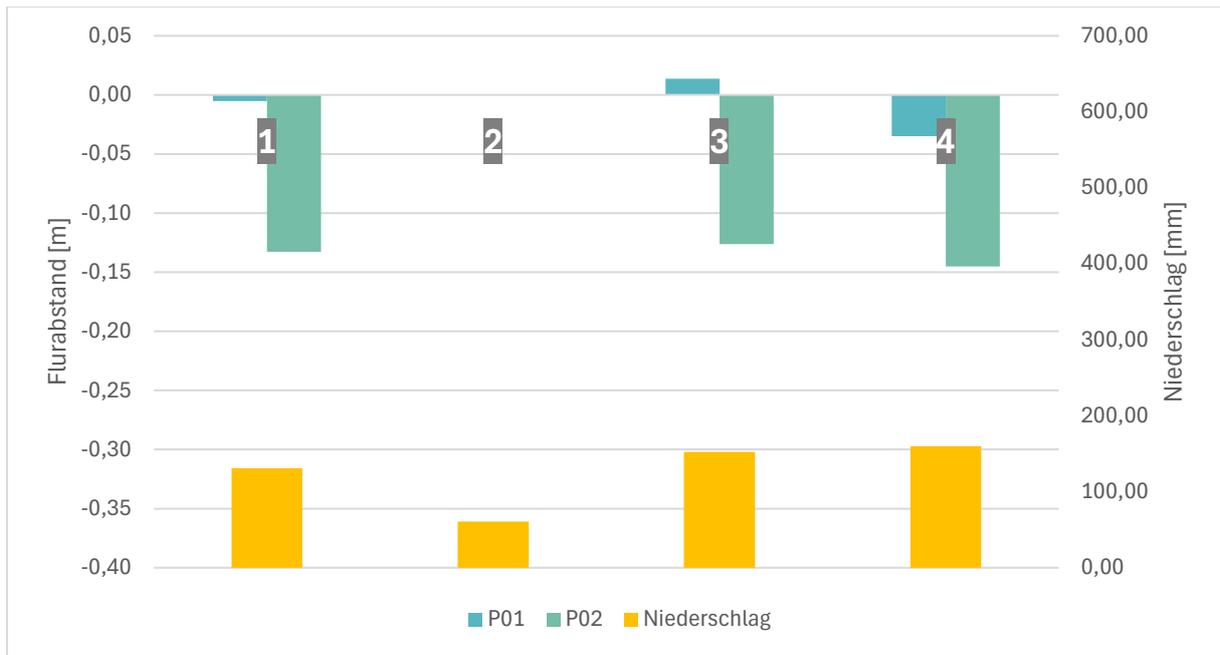
Abb. 35. Grundwasserstandmittelwerte bei den Pegeln P01 P02 in den Zeiträumen 1, 2, 3, und 4 (blau). Niederschlagssummen der Zeiträume 1-4 (gelb). Dargestellt sind die Monate mit den höchsten Pegelständen (Dezember, Jänner, Februar).

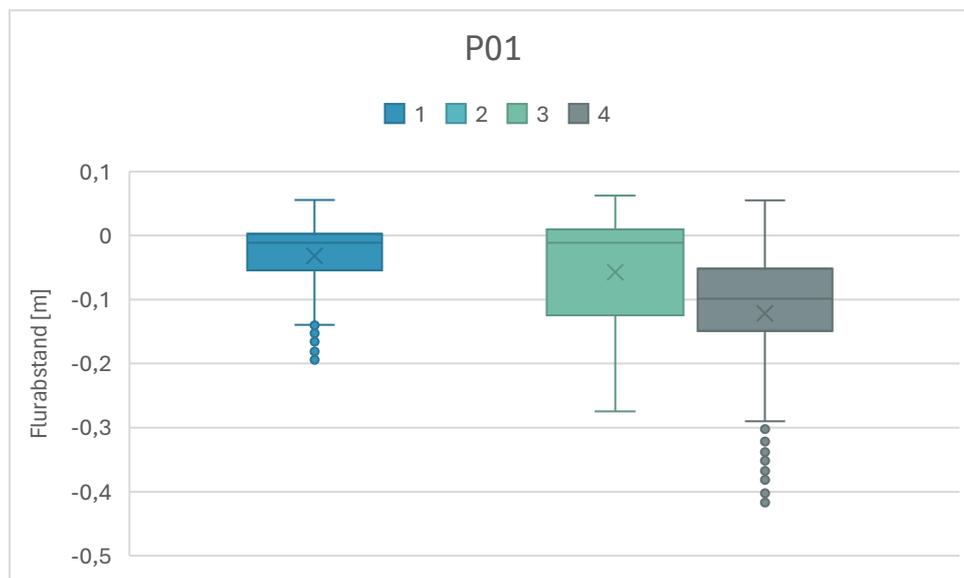
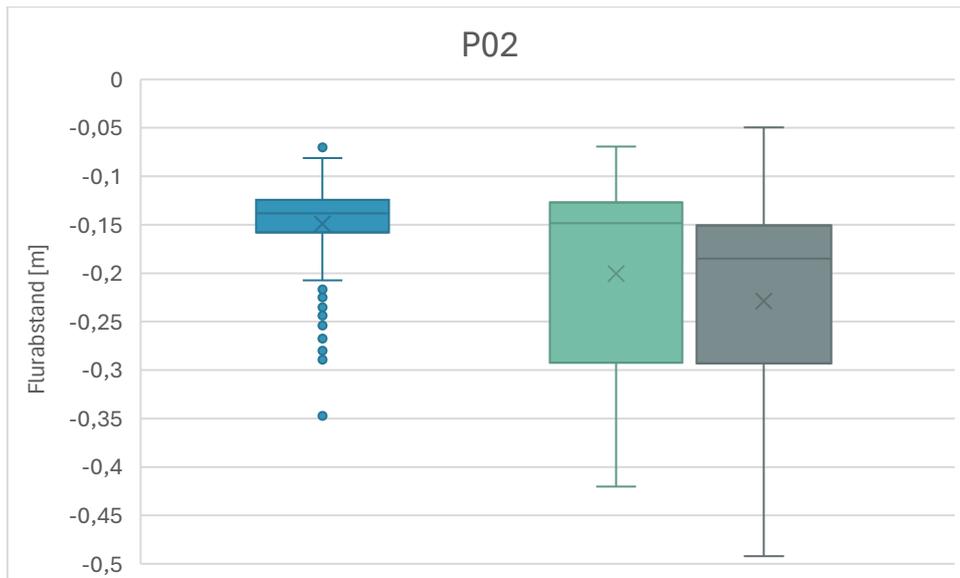
Abb. 36. Boxplots der Grundwasserstände bei den Pegeln P01 P02 in den Zeiträumen 1, 3 und 4.

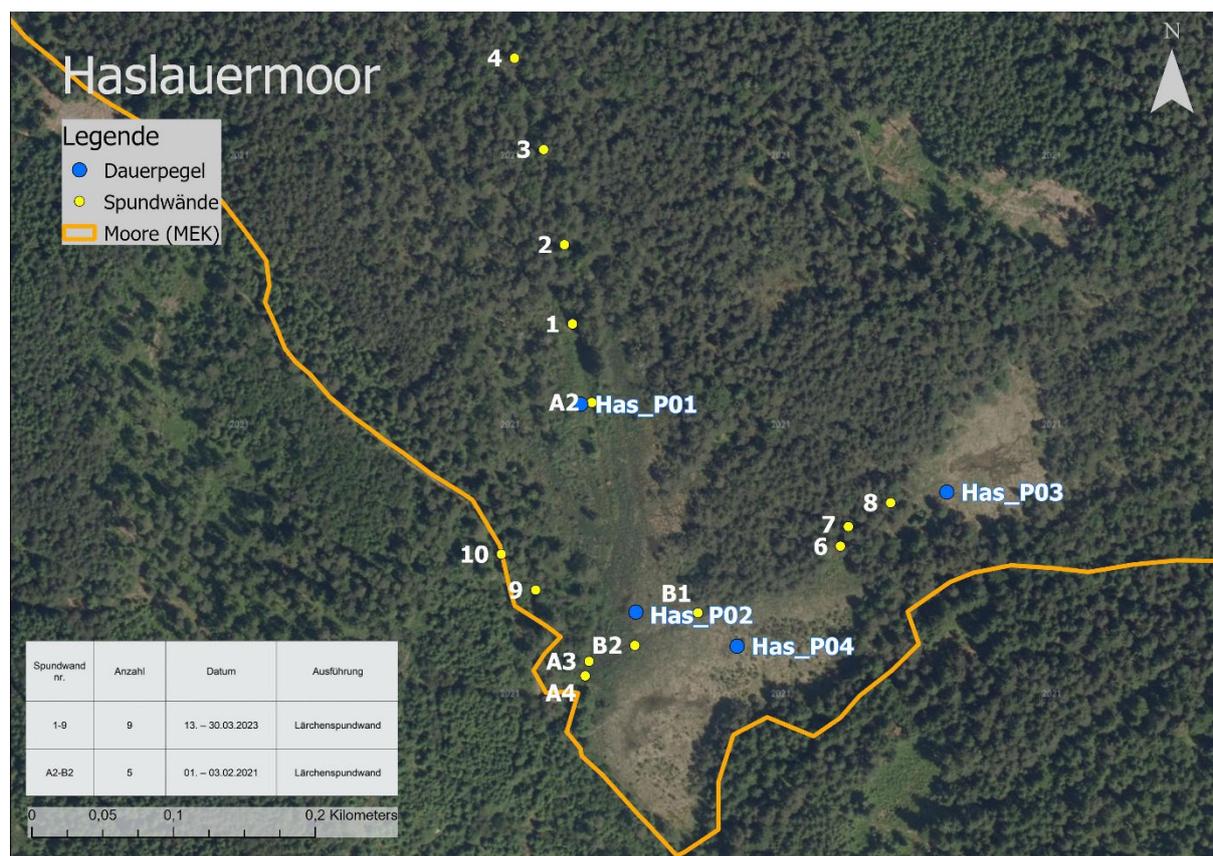
Abb. 37. Dauerpegel (blau) und Spundwände (gelb) im Haslauermoor. Eigenedarstellung mit Basemap.at (S. Gross, 11.03.2025)

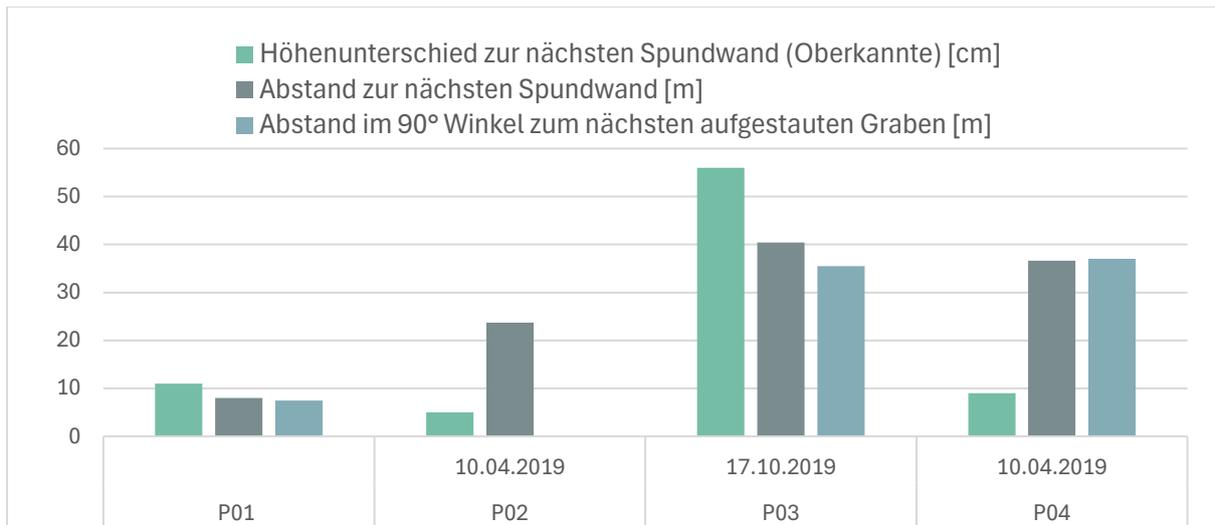
Abb. 38. Verortung der Pegel im Haslauermoor nach Höhe und Distanz zu der nächstgelegenen Spundwand und kürzeste Distanz zum näherten Graben

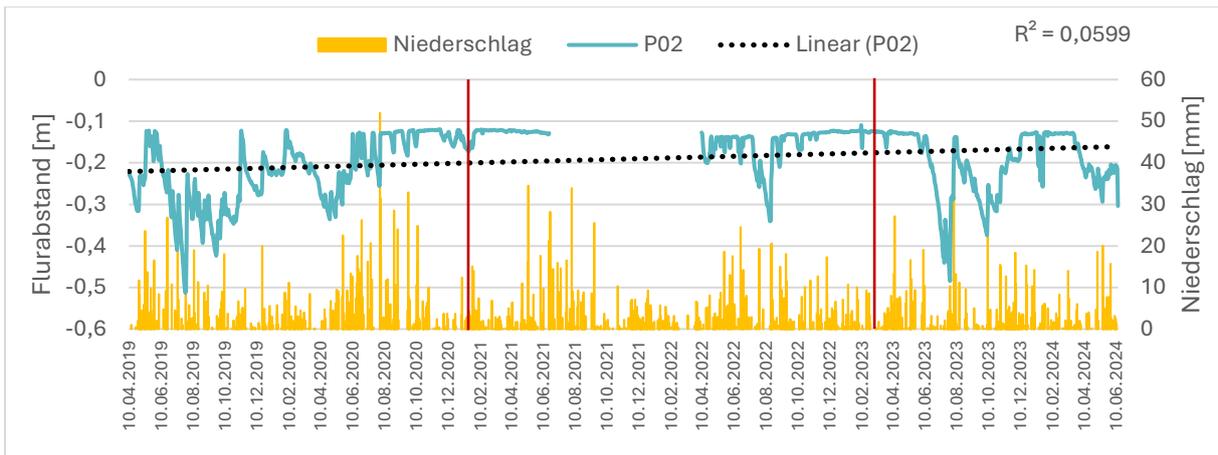
Abb. 39. Tagesmittelwerte des Flurabstandes des Grundwasserstandes beim Pegel P02 in Meter (blau, Null=Bodenoberkennte), Tagesniederschlagssummen (gelb), Lineare Trendline des Flurabstandes (schwarz), 10.04.2019 – 10.04.2024. Rote Linie: Einbau der Spundwände.

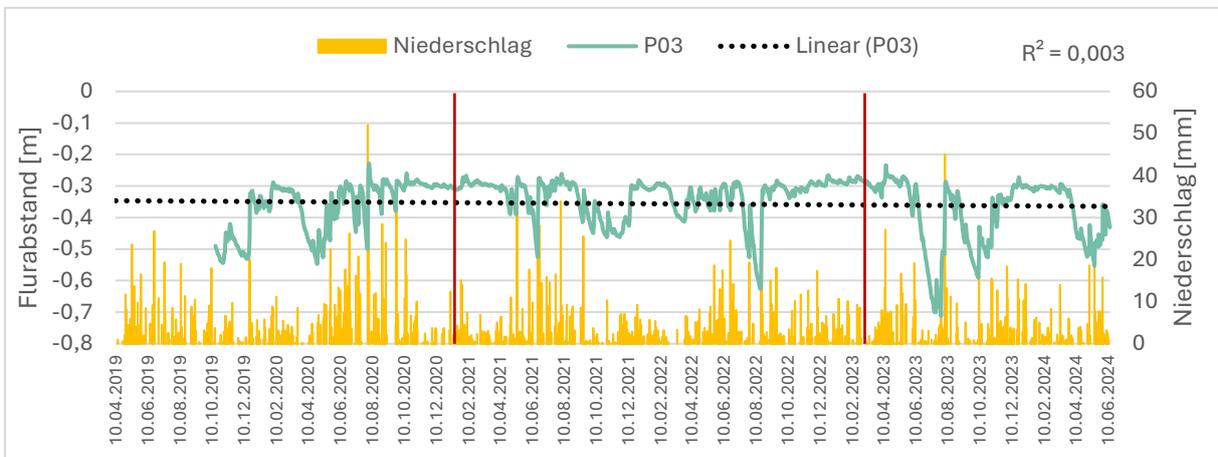
Abb. 40. Tagesmittelwerte des Flurabstandes des Grundwasserstandes beim Pegel P03 in Meter (blau, Null=Bodenoberkennte), Tagesniederschlagssummen (gelb), Lineare Trendline des Flurabstandes (schwarz), 17.10.2019 – 14.06.2024. Rote Linie: Einbau der Spundwände

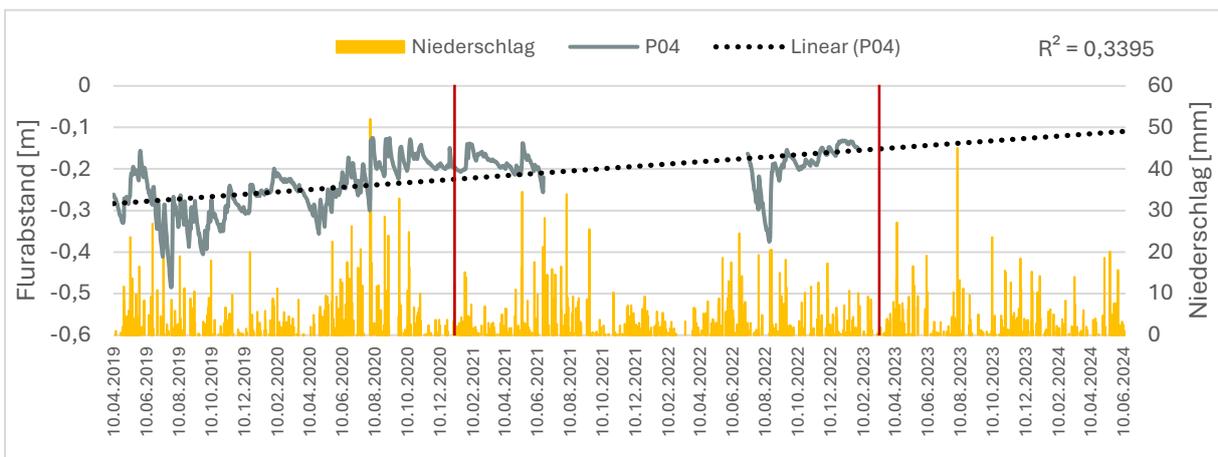
Abb. 41. Tagesmittelwerte des Flurabstandes des Grundwasserstandes beim Pegel P04 in Meter (blau, Null=Bodenoberkennte), Tagesniederschlagssummen (gelb), Lineare Trendline des Flurabstandes (schwarz), 10.04.2019 – 01.02.2023. Rote Linie: Einbau der Spundwände

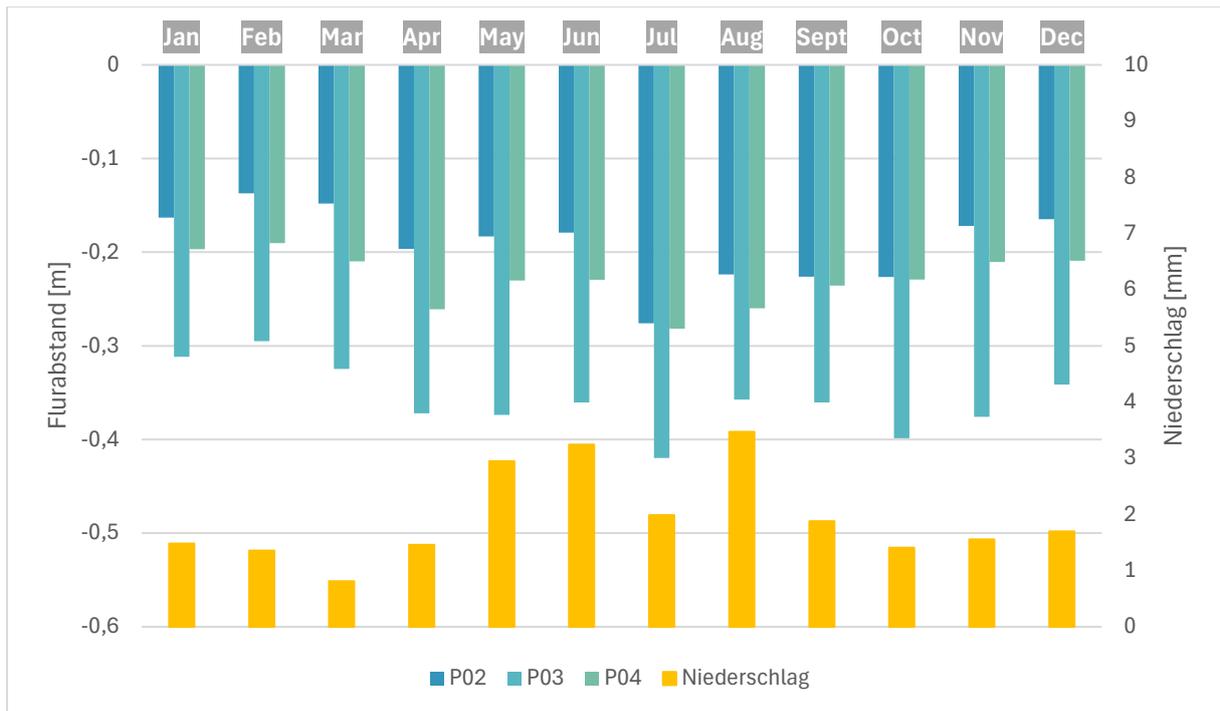
Abb. 42. Monatsmittelwerte der Pegel P02, P03 und P04 (blau), Niederschlagssummen (gelb), Daten: 10.04.2019 – 14.06.2024 (fehlen: P02: 22.06.2021 – 10.04.2022, P04: 22.06.2021 – 09.07.2022)

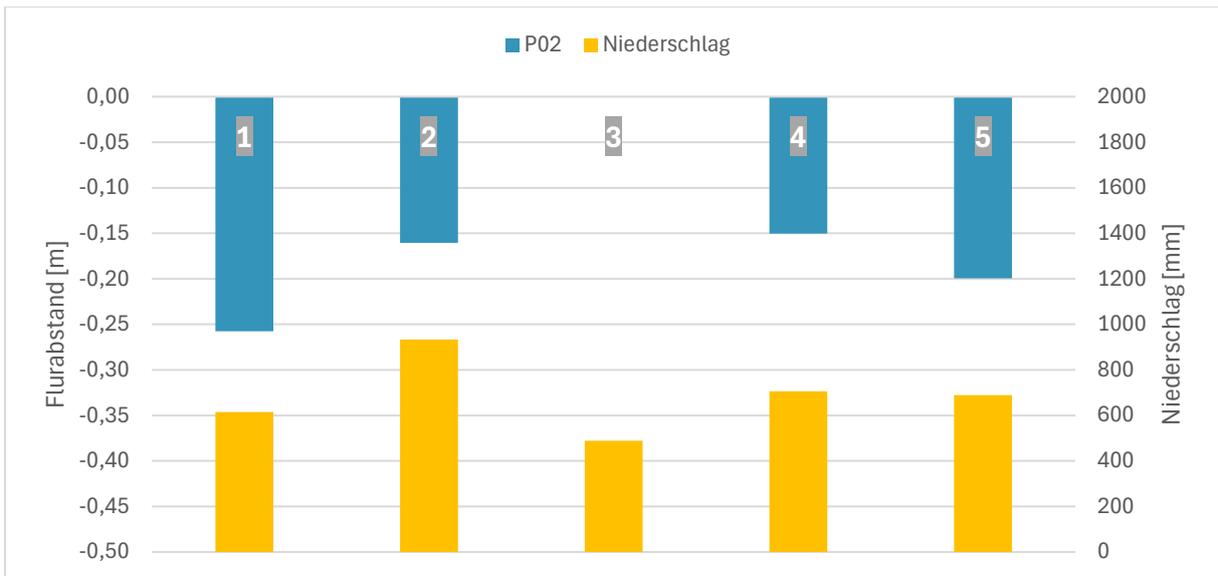
Abb. 43. Wasserstandmittelwerte des Pegels P02 der Zeiträume 1, 2, 4, und 5 (blau). Niederschlagssummen der Zeiträume 1-5 (gelb). Dargestellt sind alle Monate.

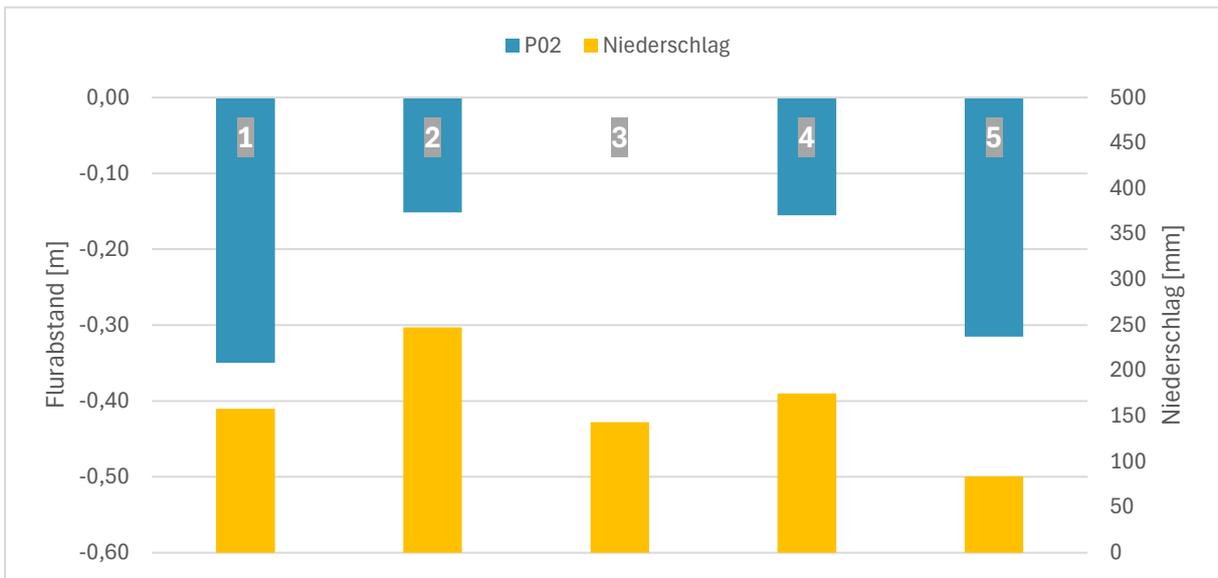
Abb. 44. Wasserstandmittelwerte des Pegel P02 der Zeiträume 1, 2, 4, und 5 (blau). Niederschlagssummen der Zeiträume 1-5 (gelb). Dargestellt sind nur die Monate mit den niedrigsten Pegelständen (Juli, September, Oktober).

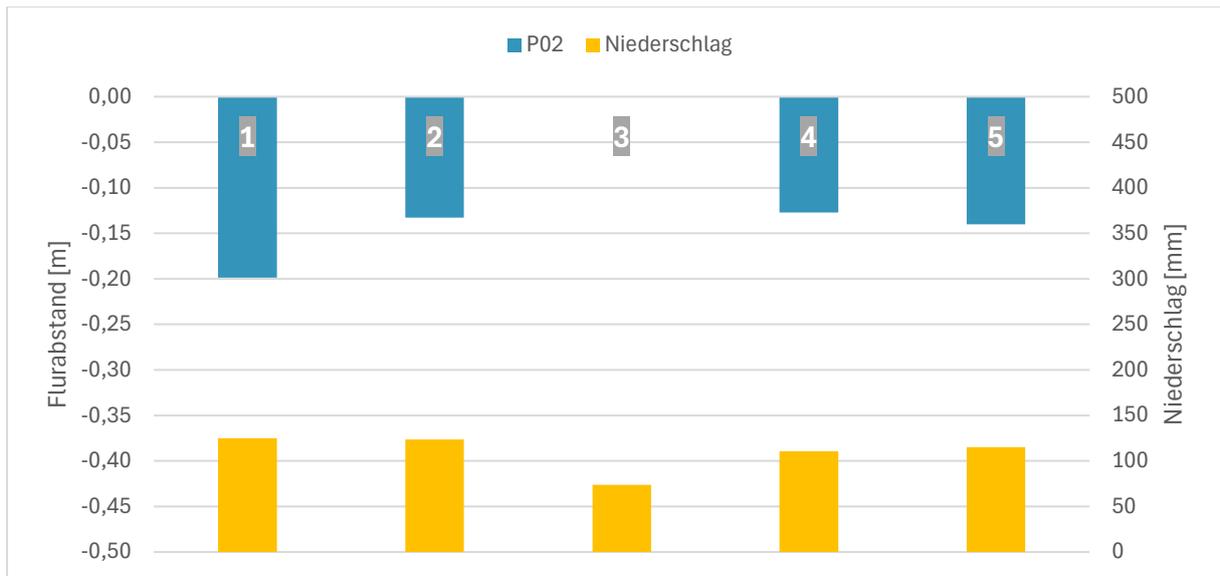
Abb. 45. Wasserstandmittelwerte des Pegel P02 der Zeiträume 1, 2, 4, und 5 (blau). Niederschlagssummen der Zeiträume 1-5 (gelb). Dargestellt sind die Monate mit den höchsten Pegelständen (Jänner, Februar, März).

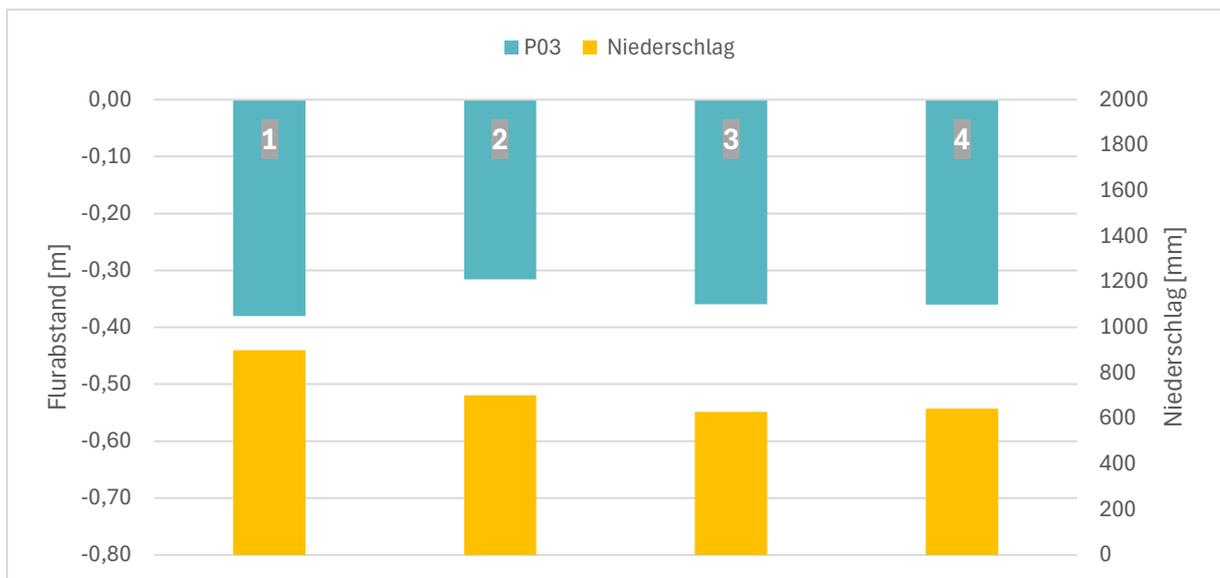
Abb. 46. Wasserstandmittelwerte der Pegel P01-P05 der Zeiträume 1, 2, 3, und 4 (blau). Niederschlagssummen der Zeiträume 1-5 (gelb). Dargestellt sind alle Monate.

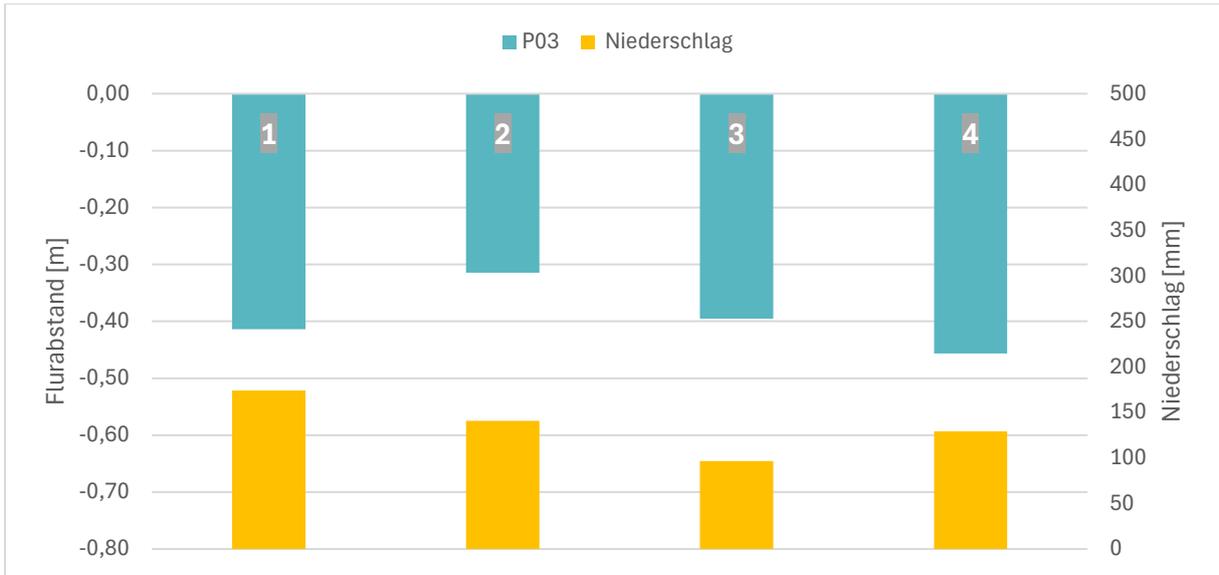
Abb. 47. Wasserstandmittelwerte des Pegel P03 der Zeiträume 1, 2, 3, 4 (blau). Niederschlagssummen der Zeiträume 1-5 (gelb). Dargestellt sind die Monate mit den niedrigsten Pegelständen (Juli, Oktober, November).

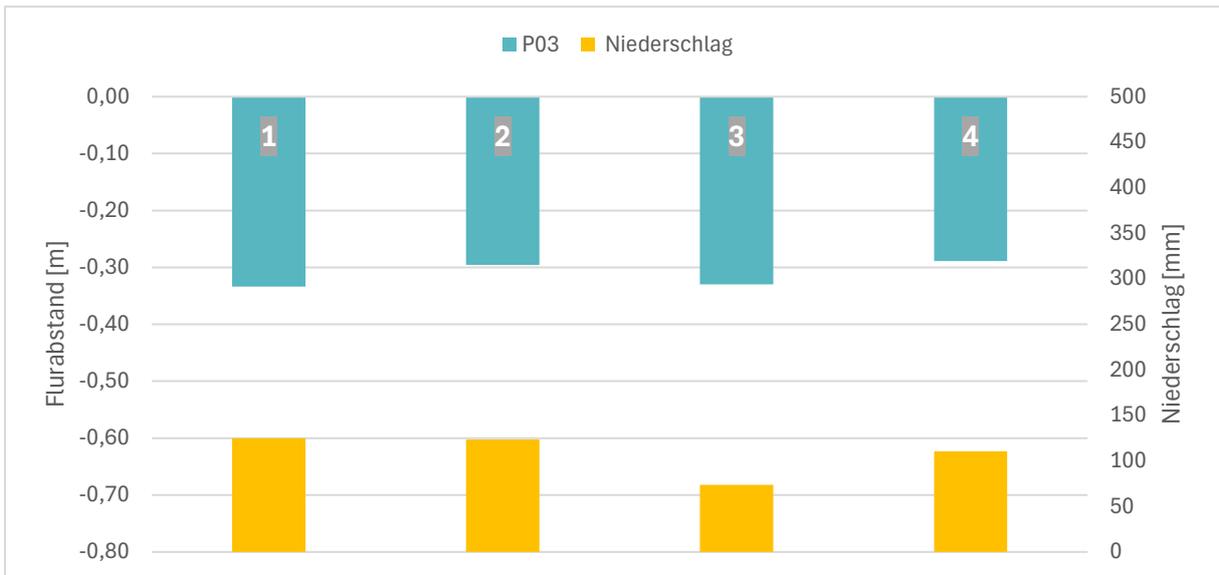
Abb. 48. Wasserstandmittelwerte des Pegel P03 der Zeiträume 1, 2, 3, 4 (blau). Niederschlagssummen der Zeiträume 1-5 (gelb). Dargestellt sind die Monate mit den höchsten Pegelständen (Jänner, Februar, März).
